Stistrup Møllebæk

Regulativrevision 2018

Opmålt af Orbicon marts 2015

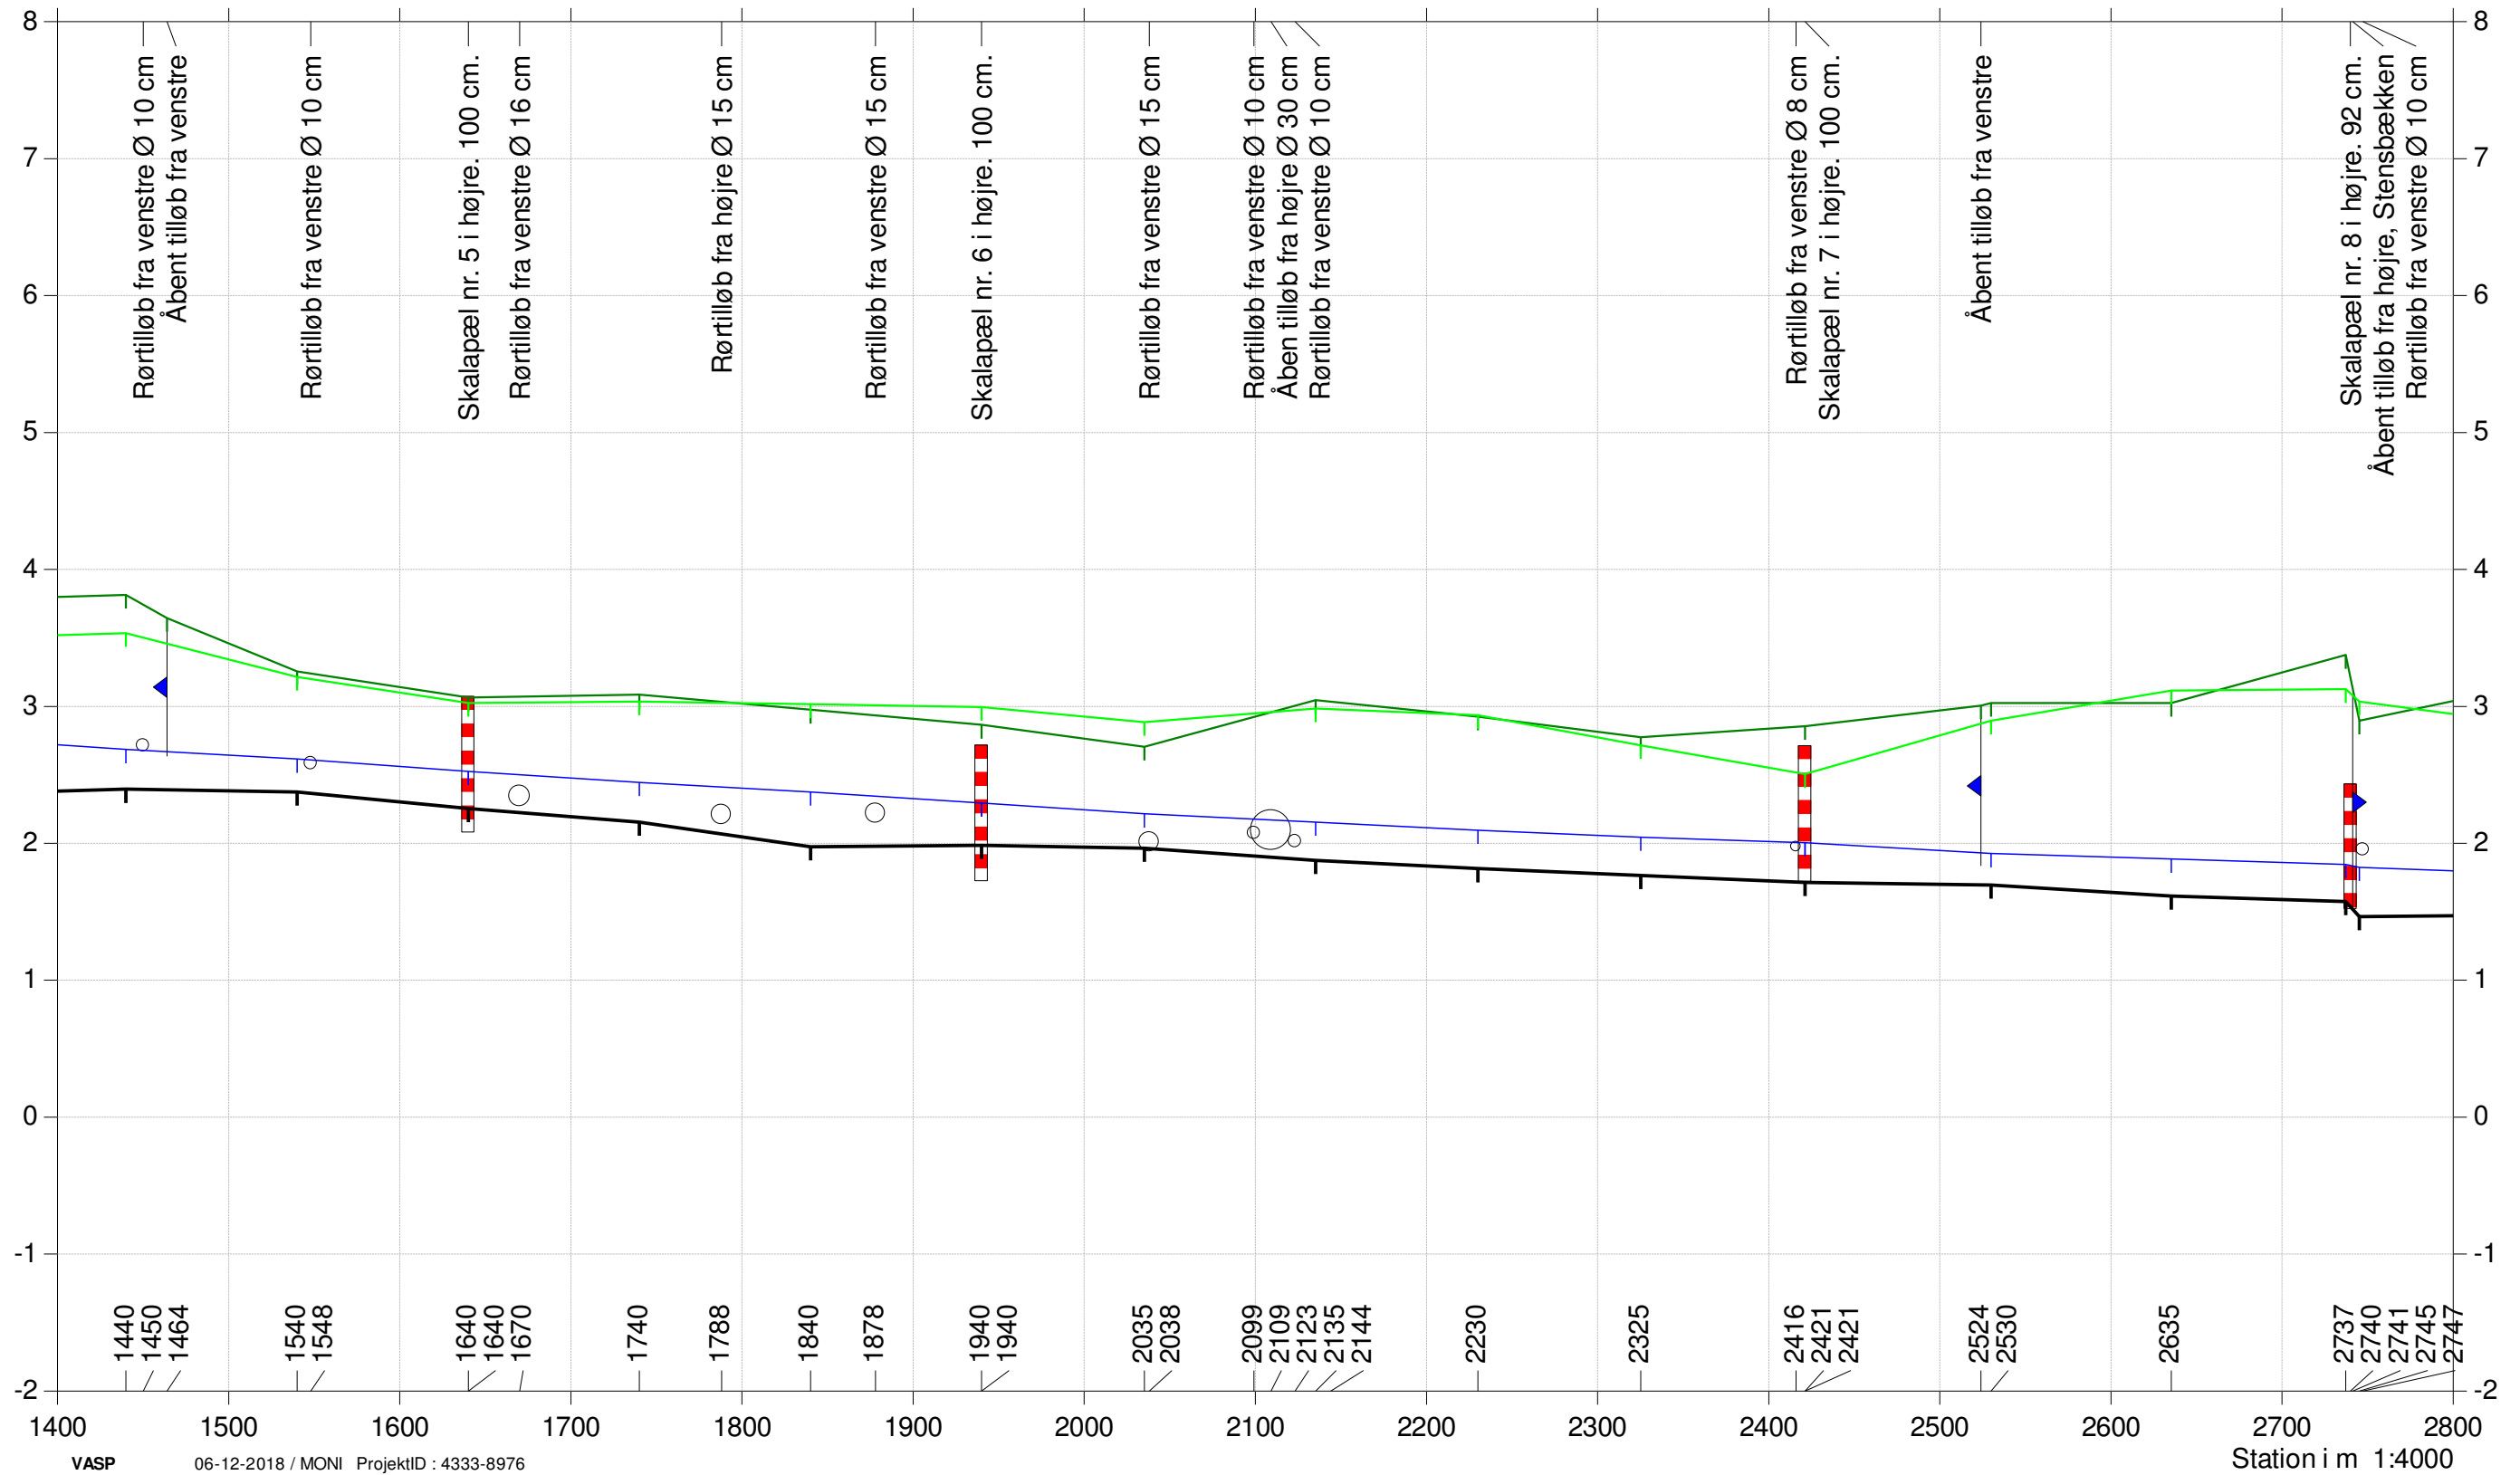
Bilag 1

Opmålt af Orbicon marts 2015

Kote i m DVR90 1:50

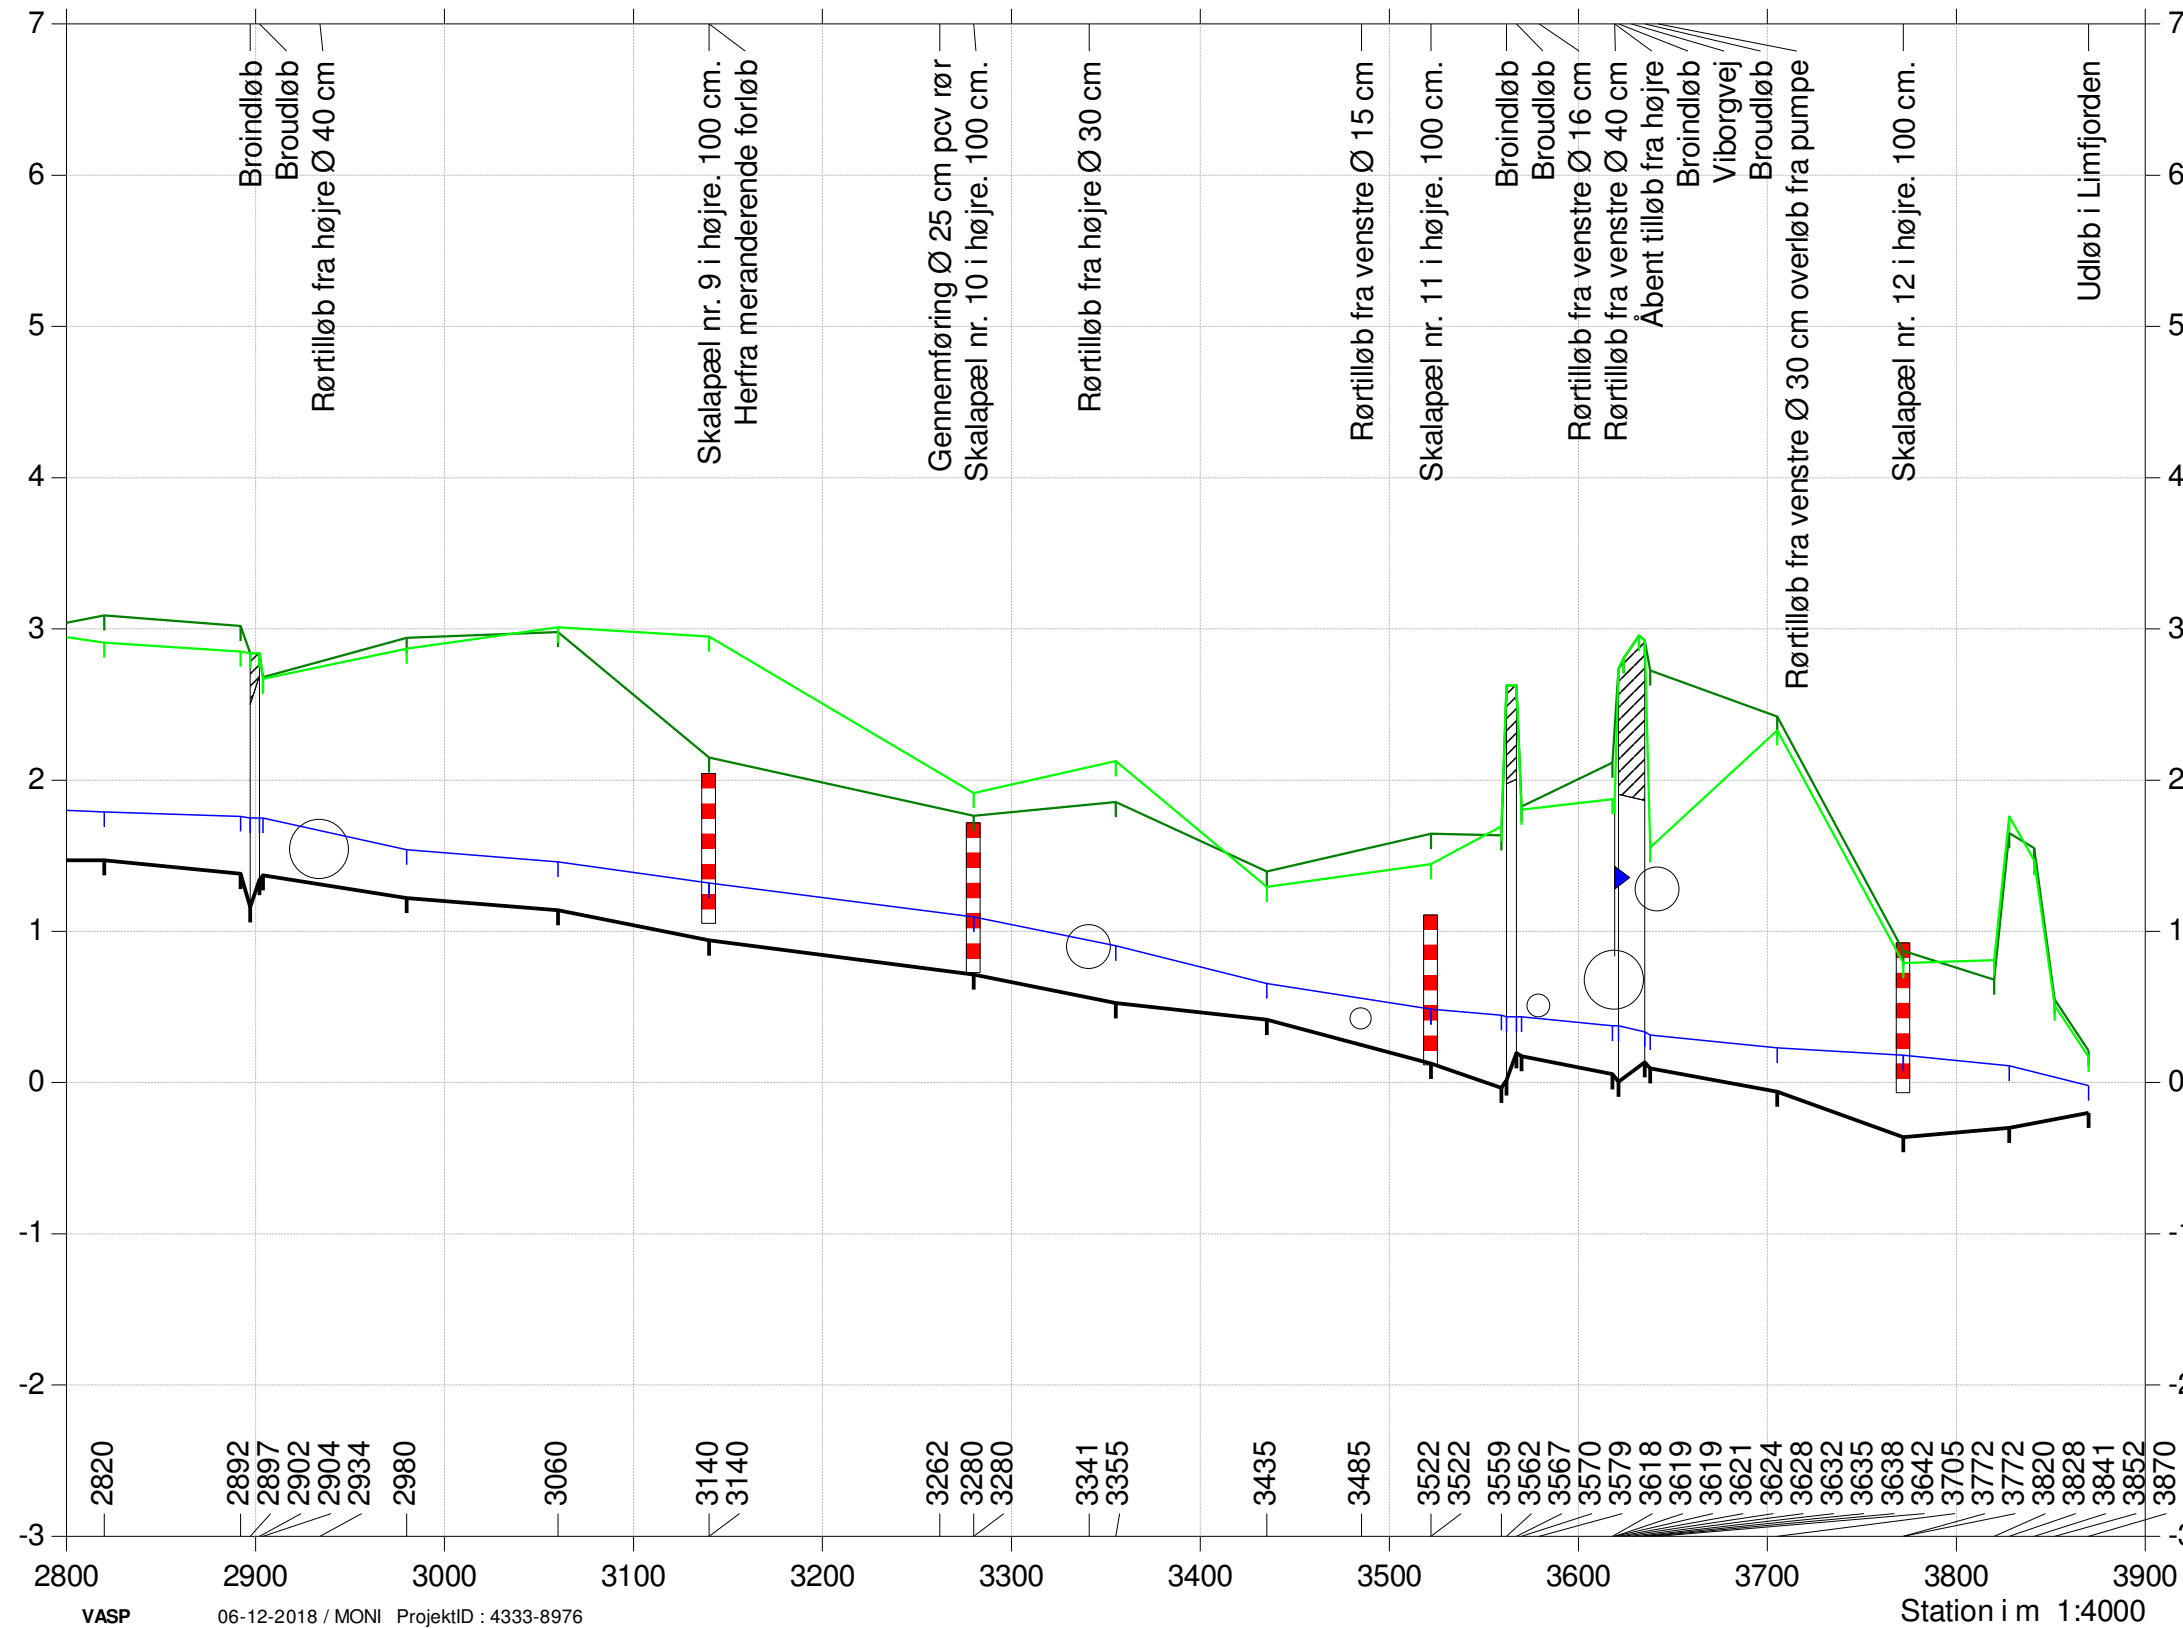
Opmålt af Orbicon marts 2015

Kote i m DVR90 1:50

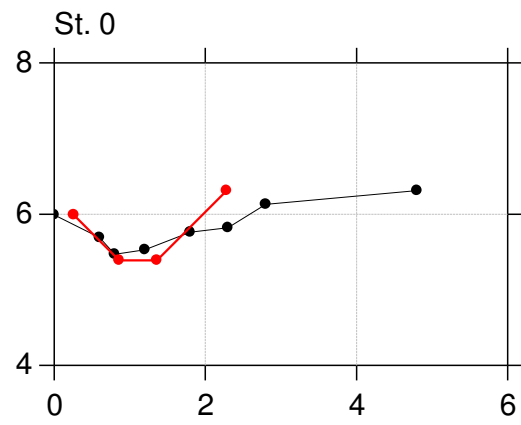
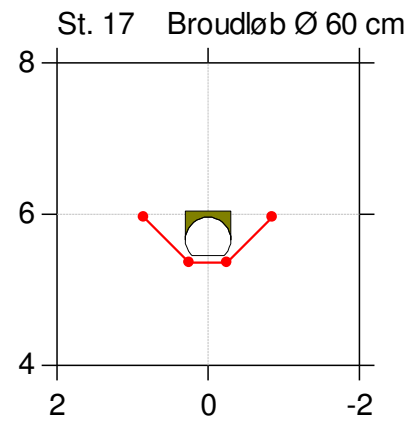
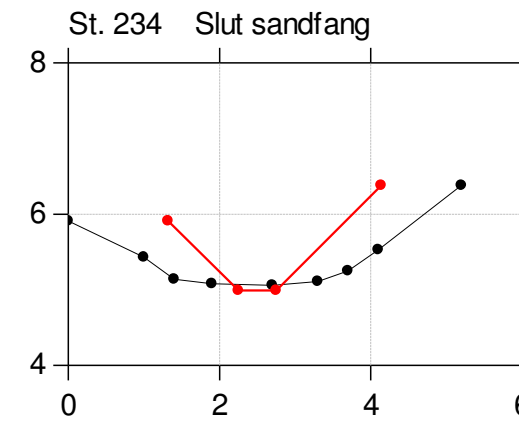
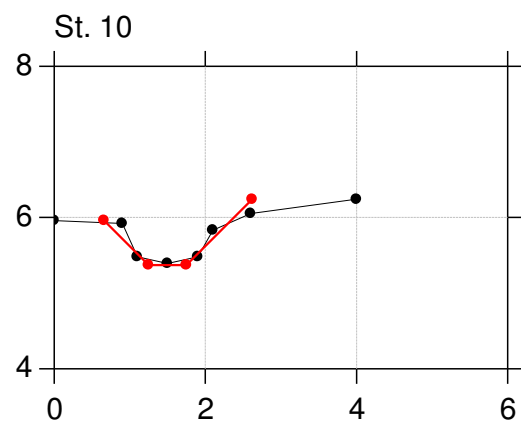
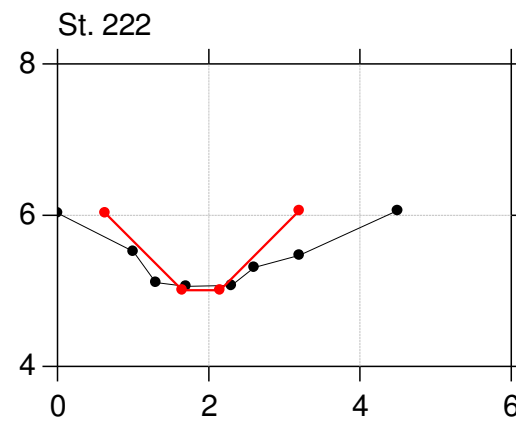
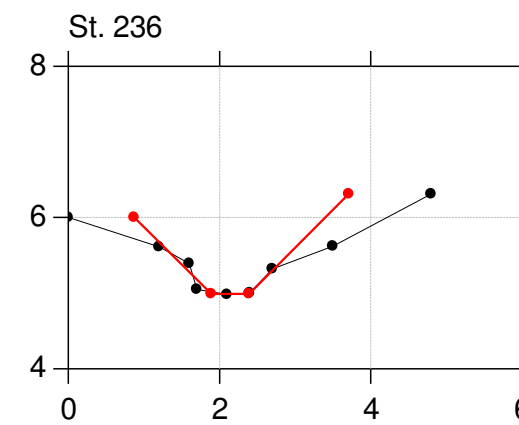
Tværsnitsprofiler

Lodret akse : Kote i m DVR90, skala 1:100

Opmåling 2014 vs

—●— Regulativ 2001
—●— Opmålt af Orbicon marts 2015

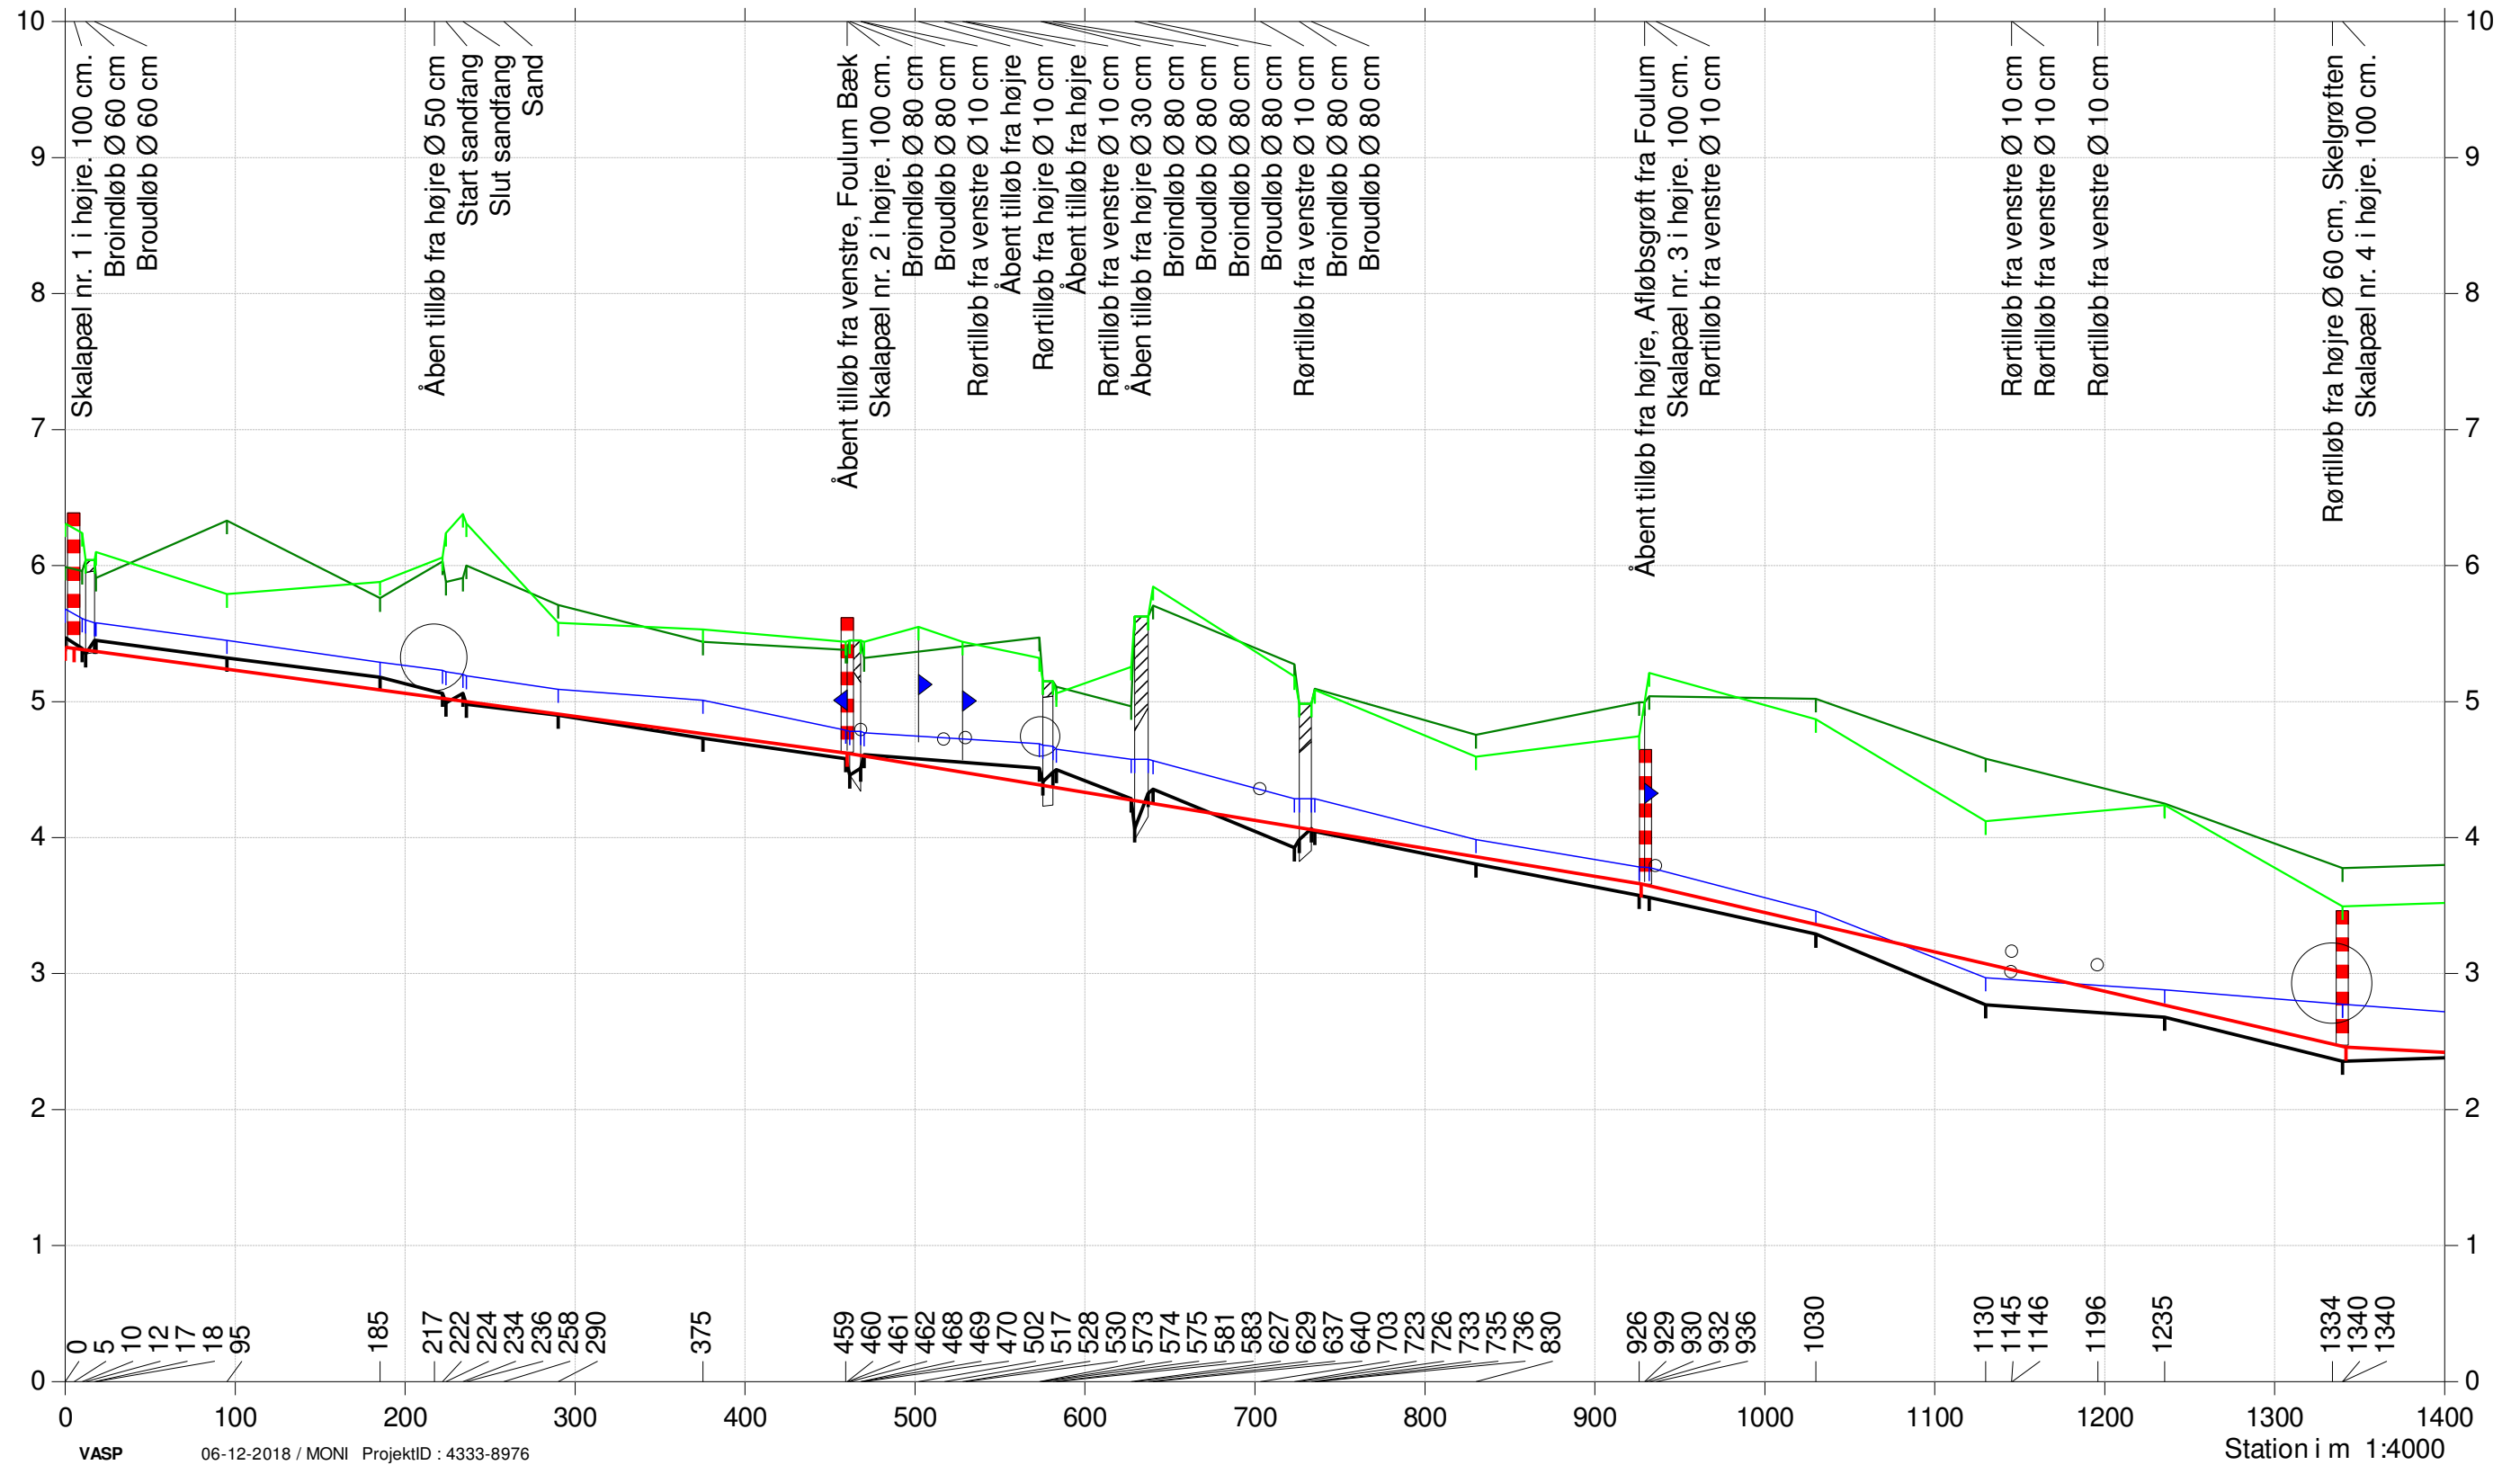
Bilag 3

Opmålt af Orbicon marts 2015
versus regulativforslag

Kote i m DVR90 1:50

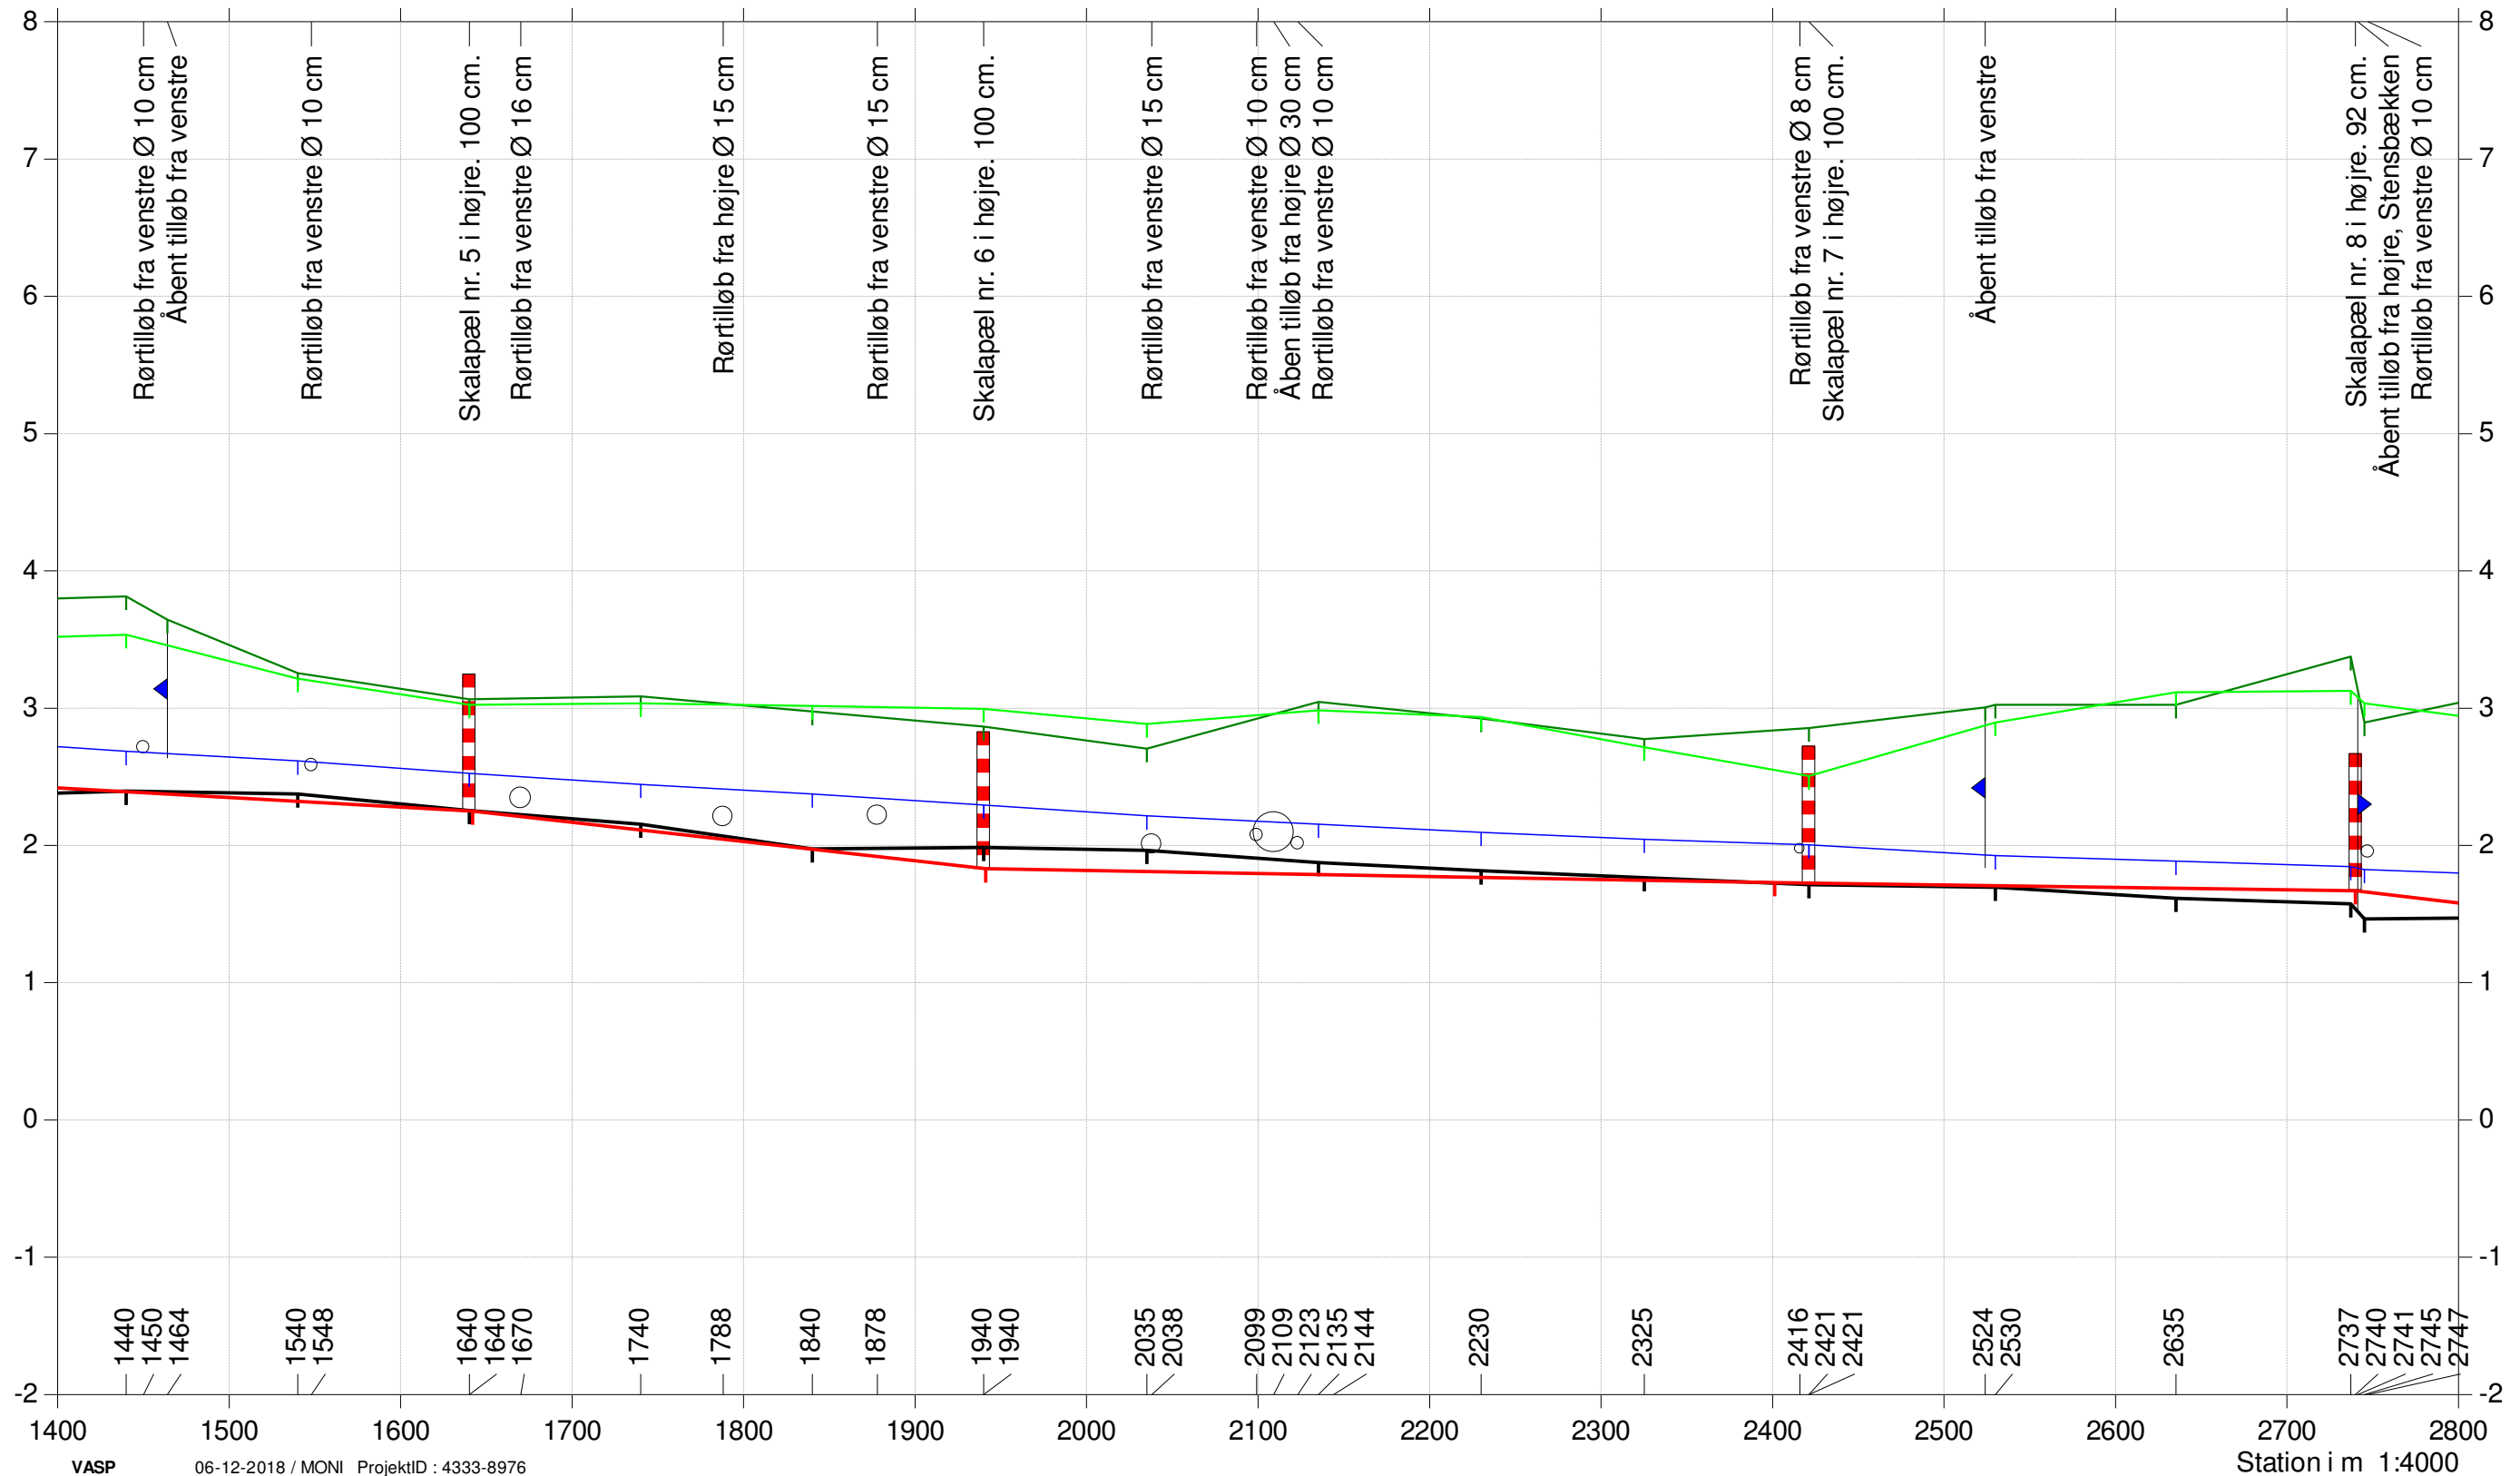
Bilag 3

Opmålt af Orbicon marts 2015
versus regulativforslag

Kote i m DVR90 1:50

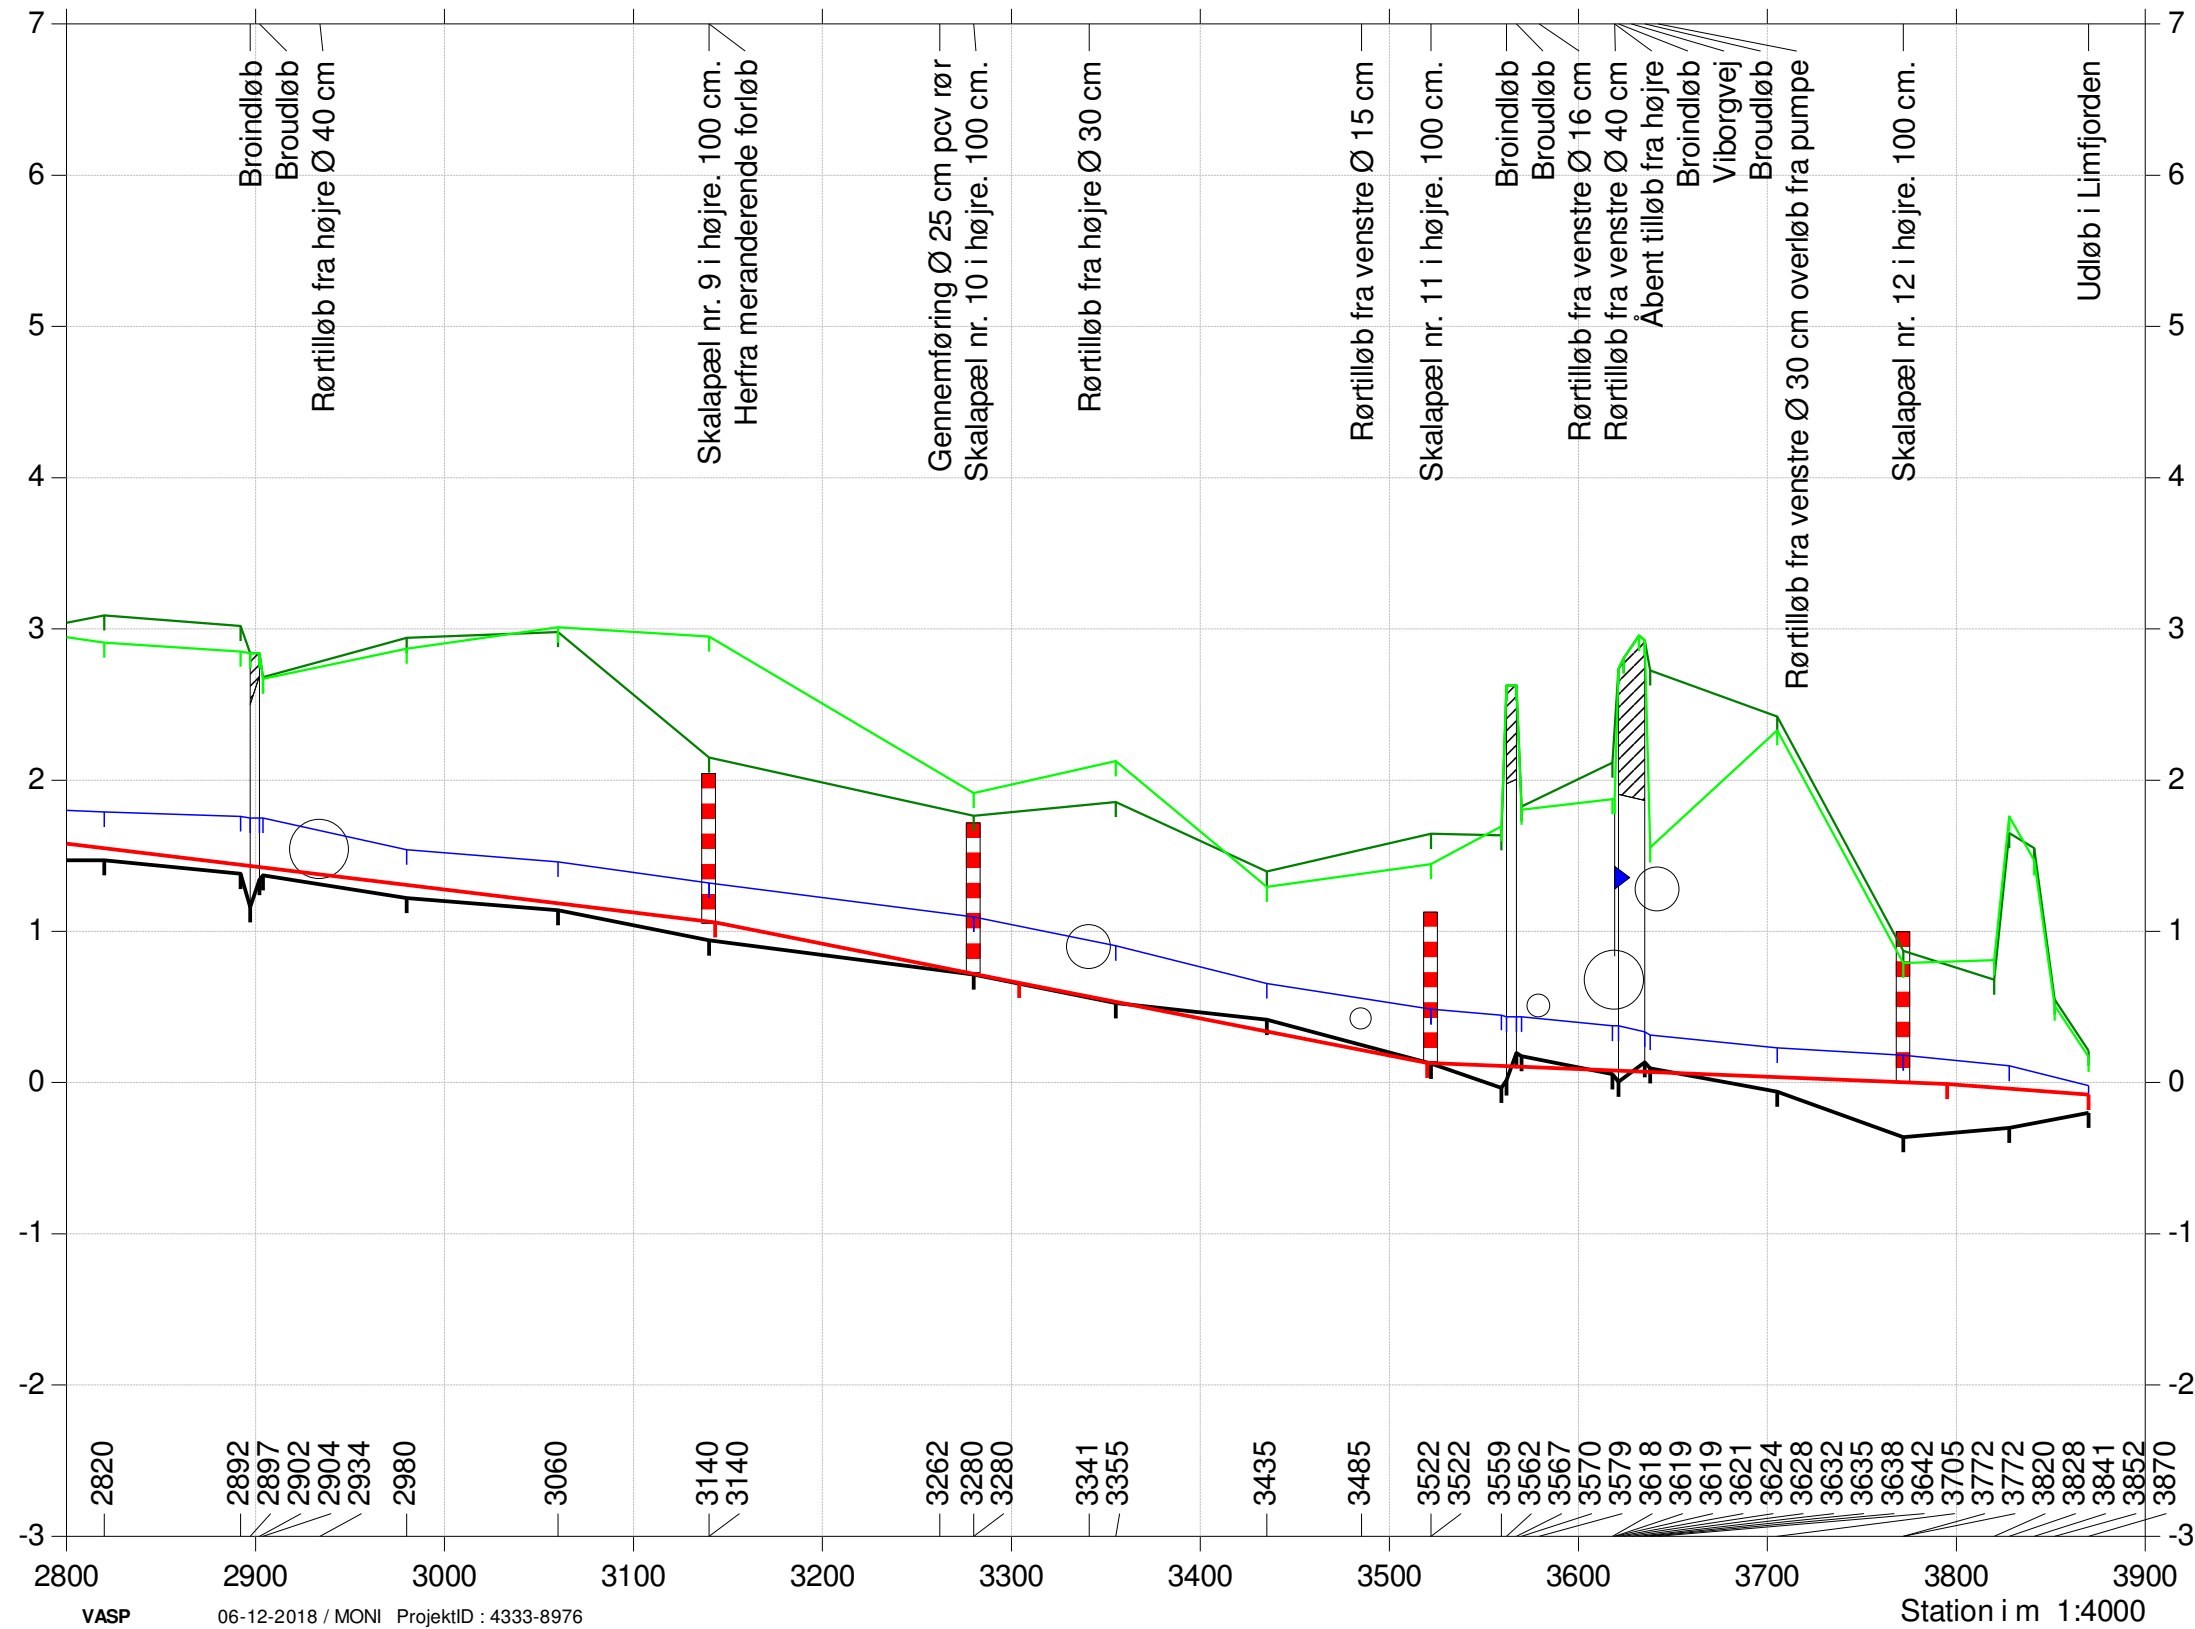
Opmålt af Orbicon marts 2015
versus regulativforslag

Kote i m DVR90 1:50
