Stistrup Møllebæk

Regulativrevision 2018

Opmålt af Orbicon marts 2015

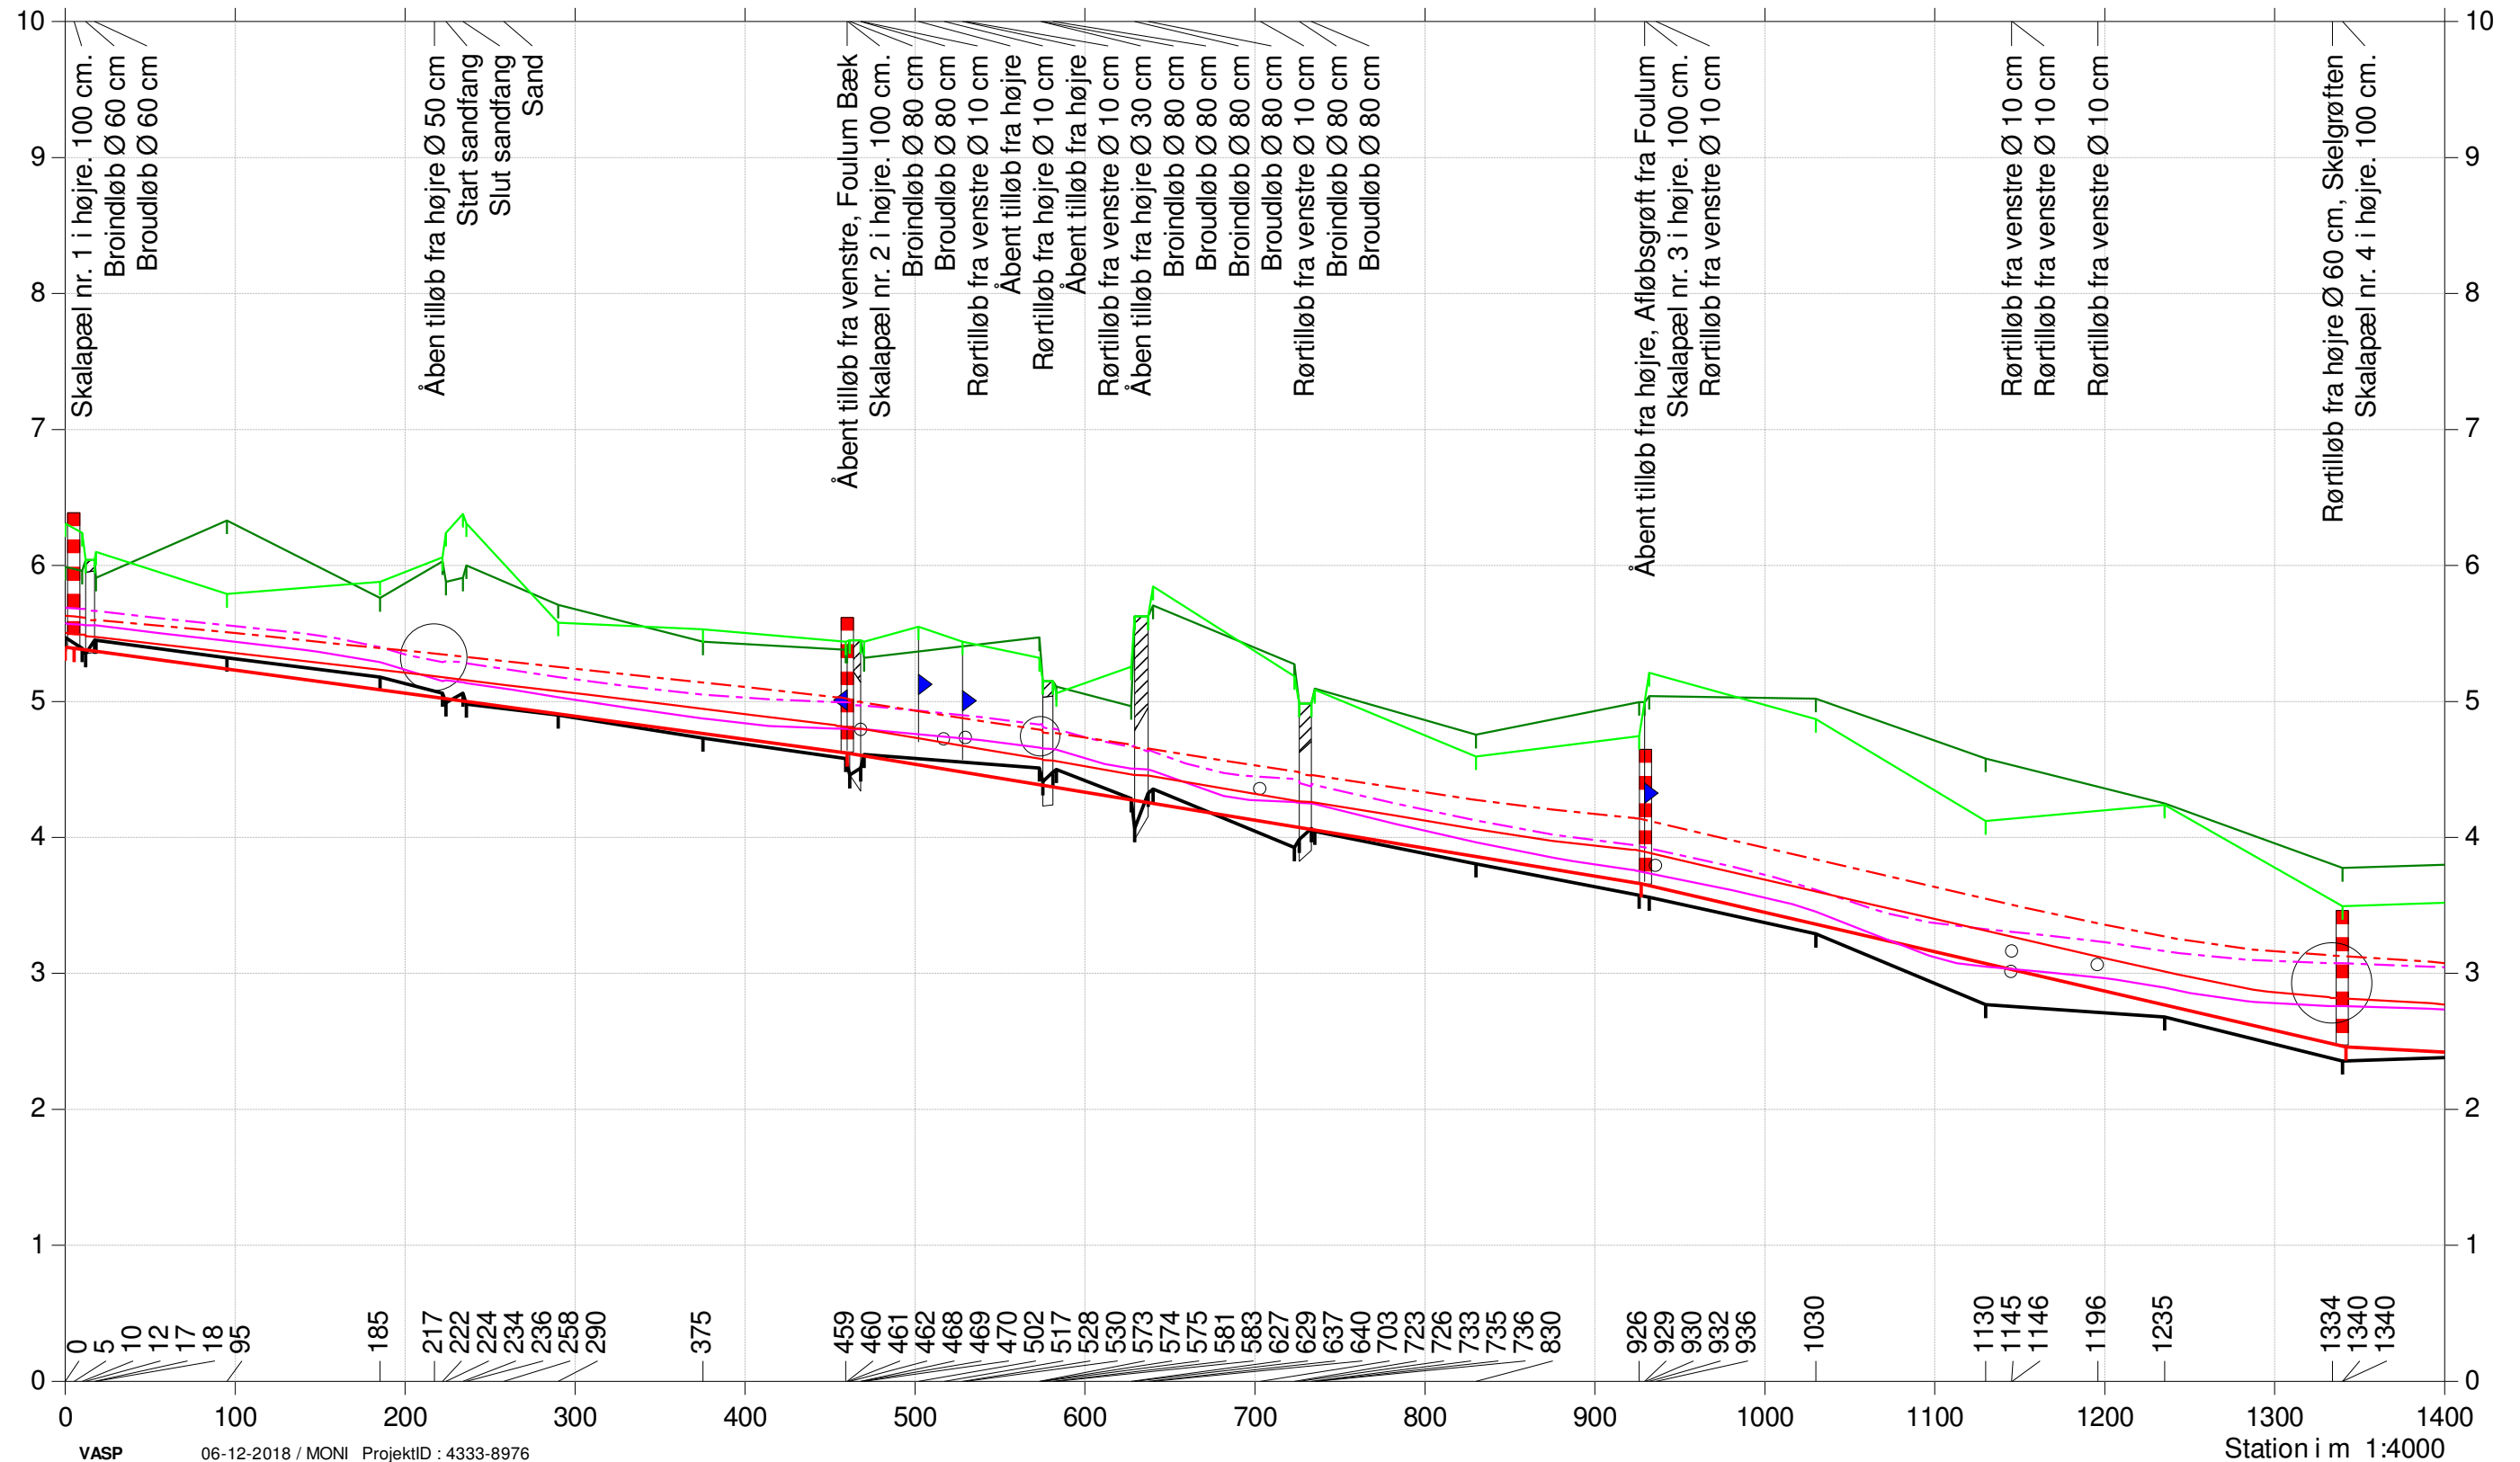
Bilag 4

Beregnete vandspejl for opmåling 2015 versus regulativforslag

Kote i m DVR90 1:50

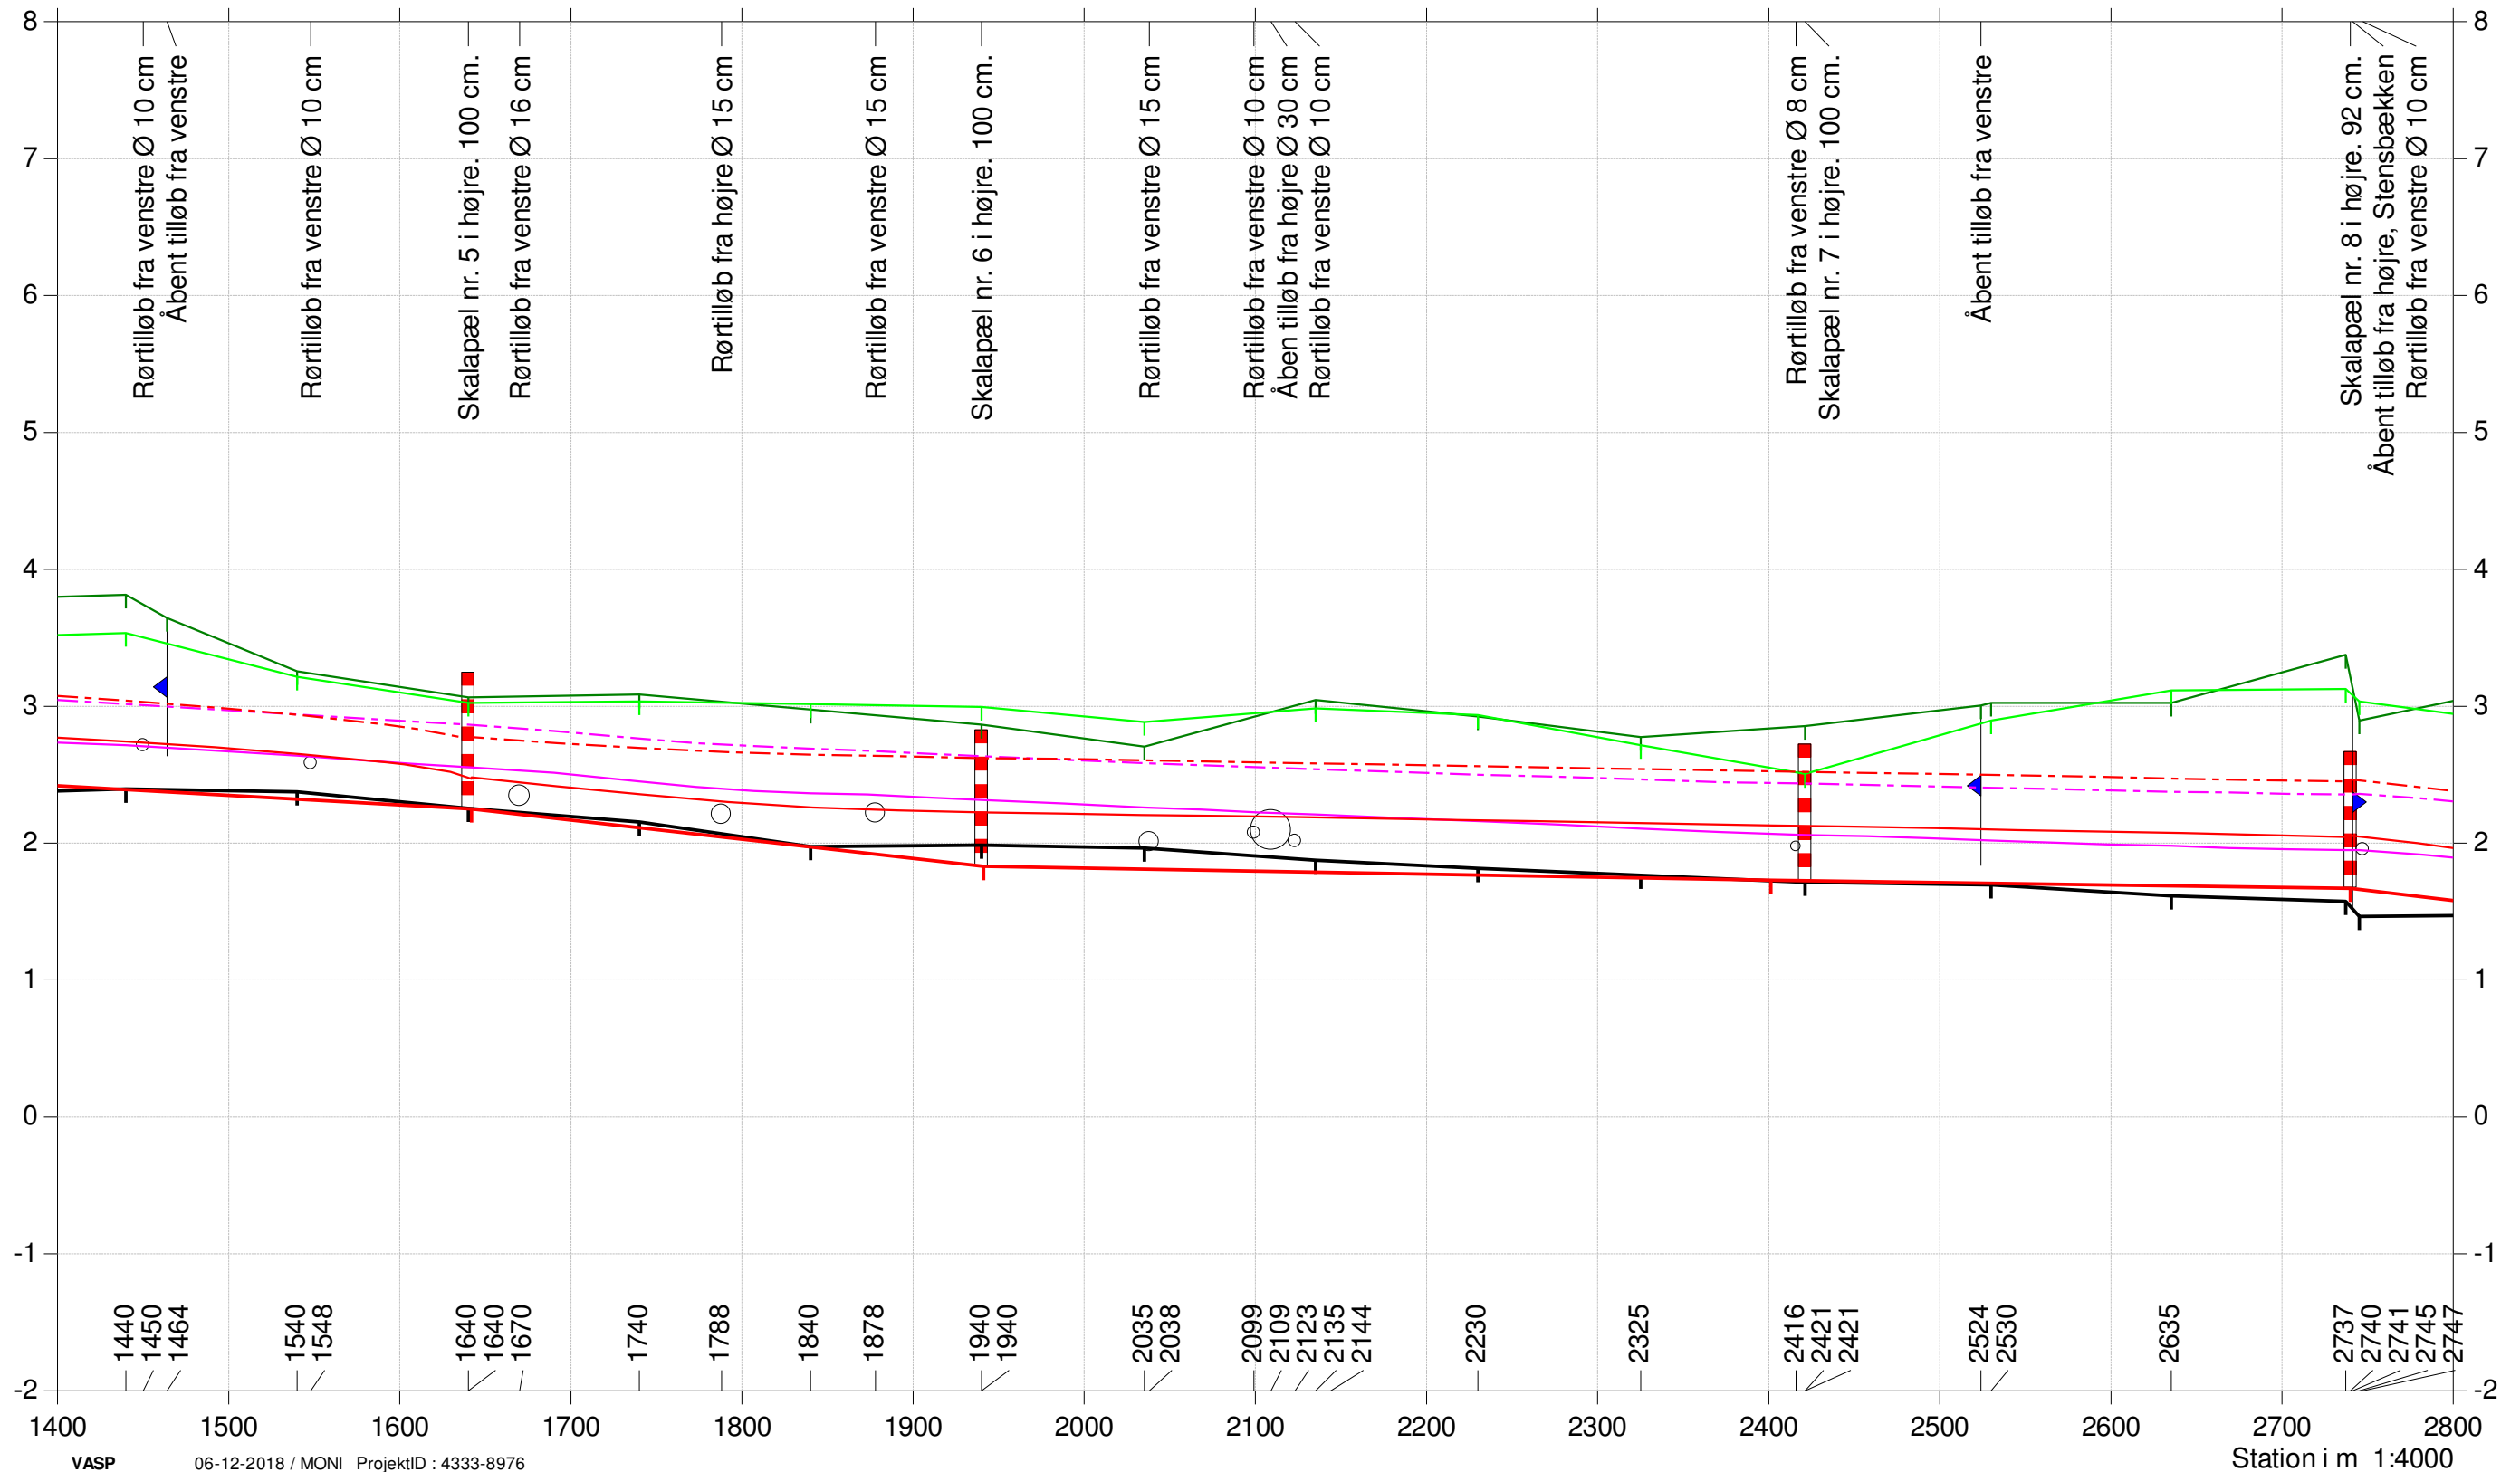
Bilag 4

Beregnete vandspejl for
opmåling 2015 versus
regulativforslag

Kote i m DVR90 1:50

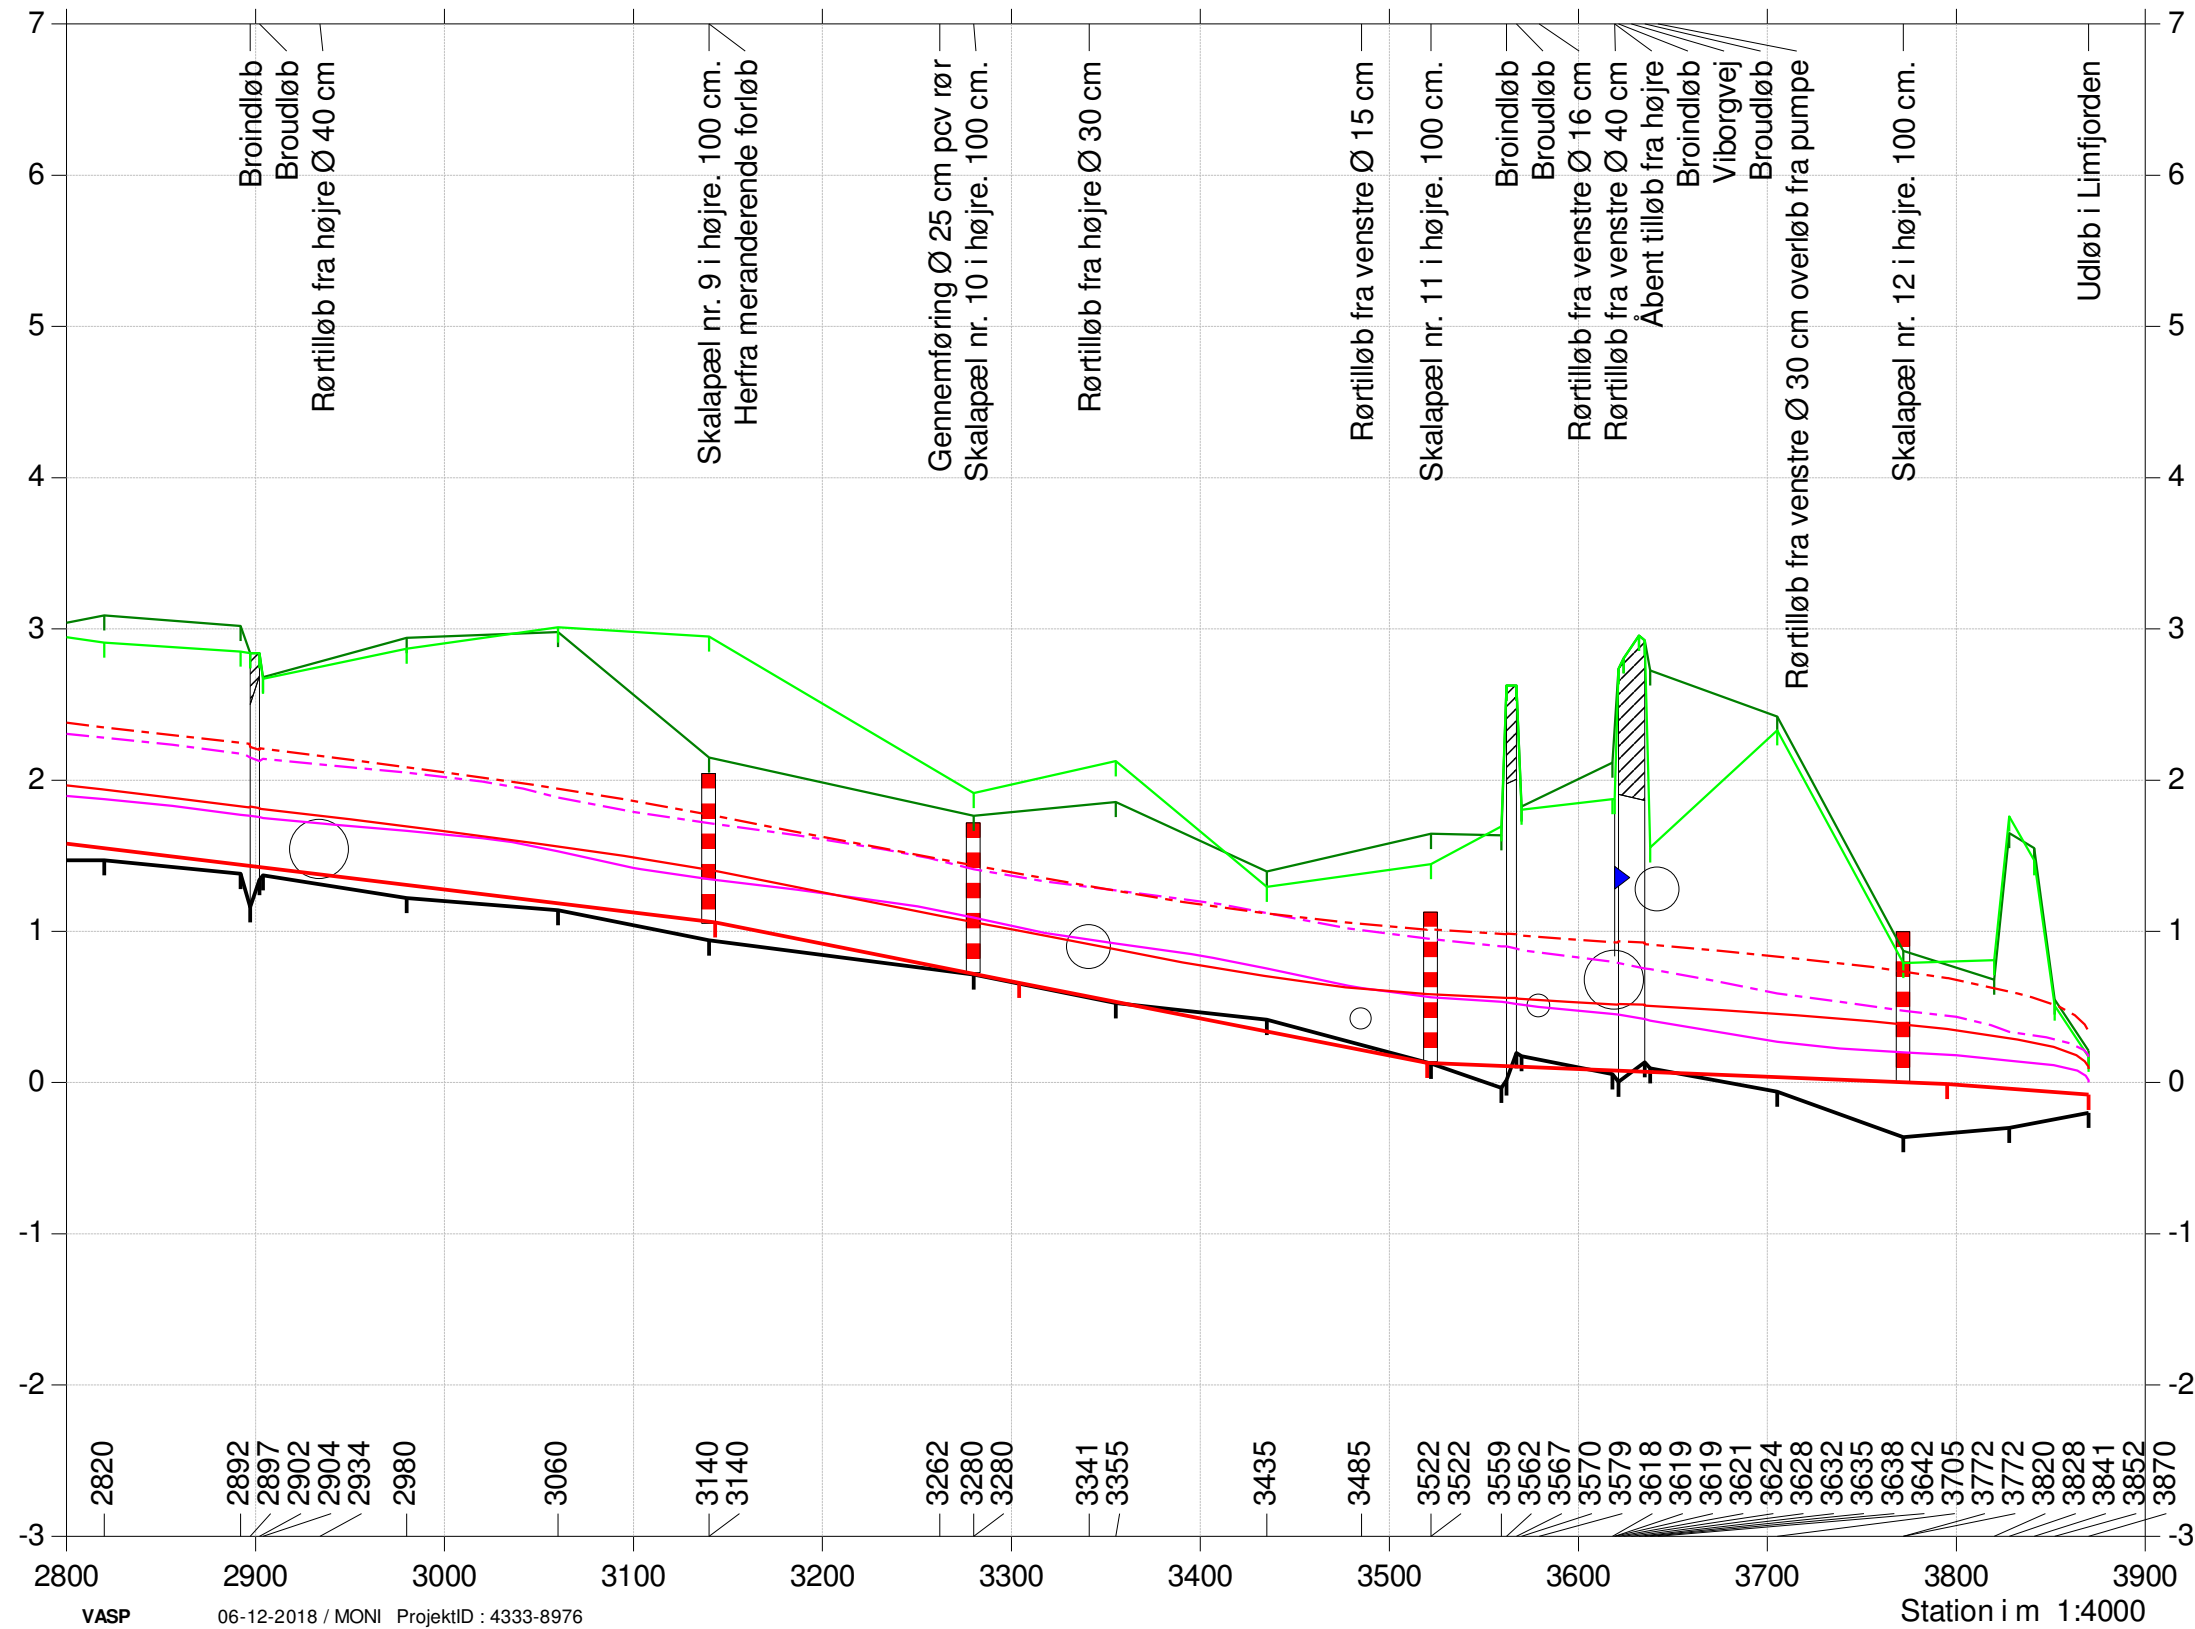
Beregnete vandspejl for opmåling 2015 versus regulativforslag

Kote i m DVR90 1:50

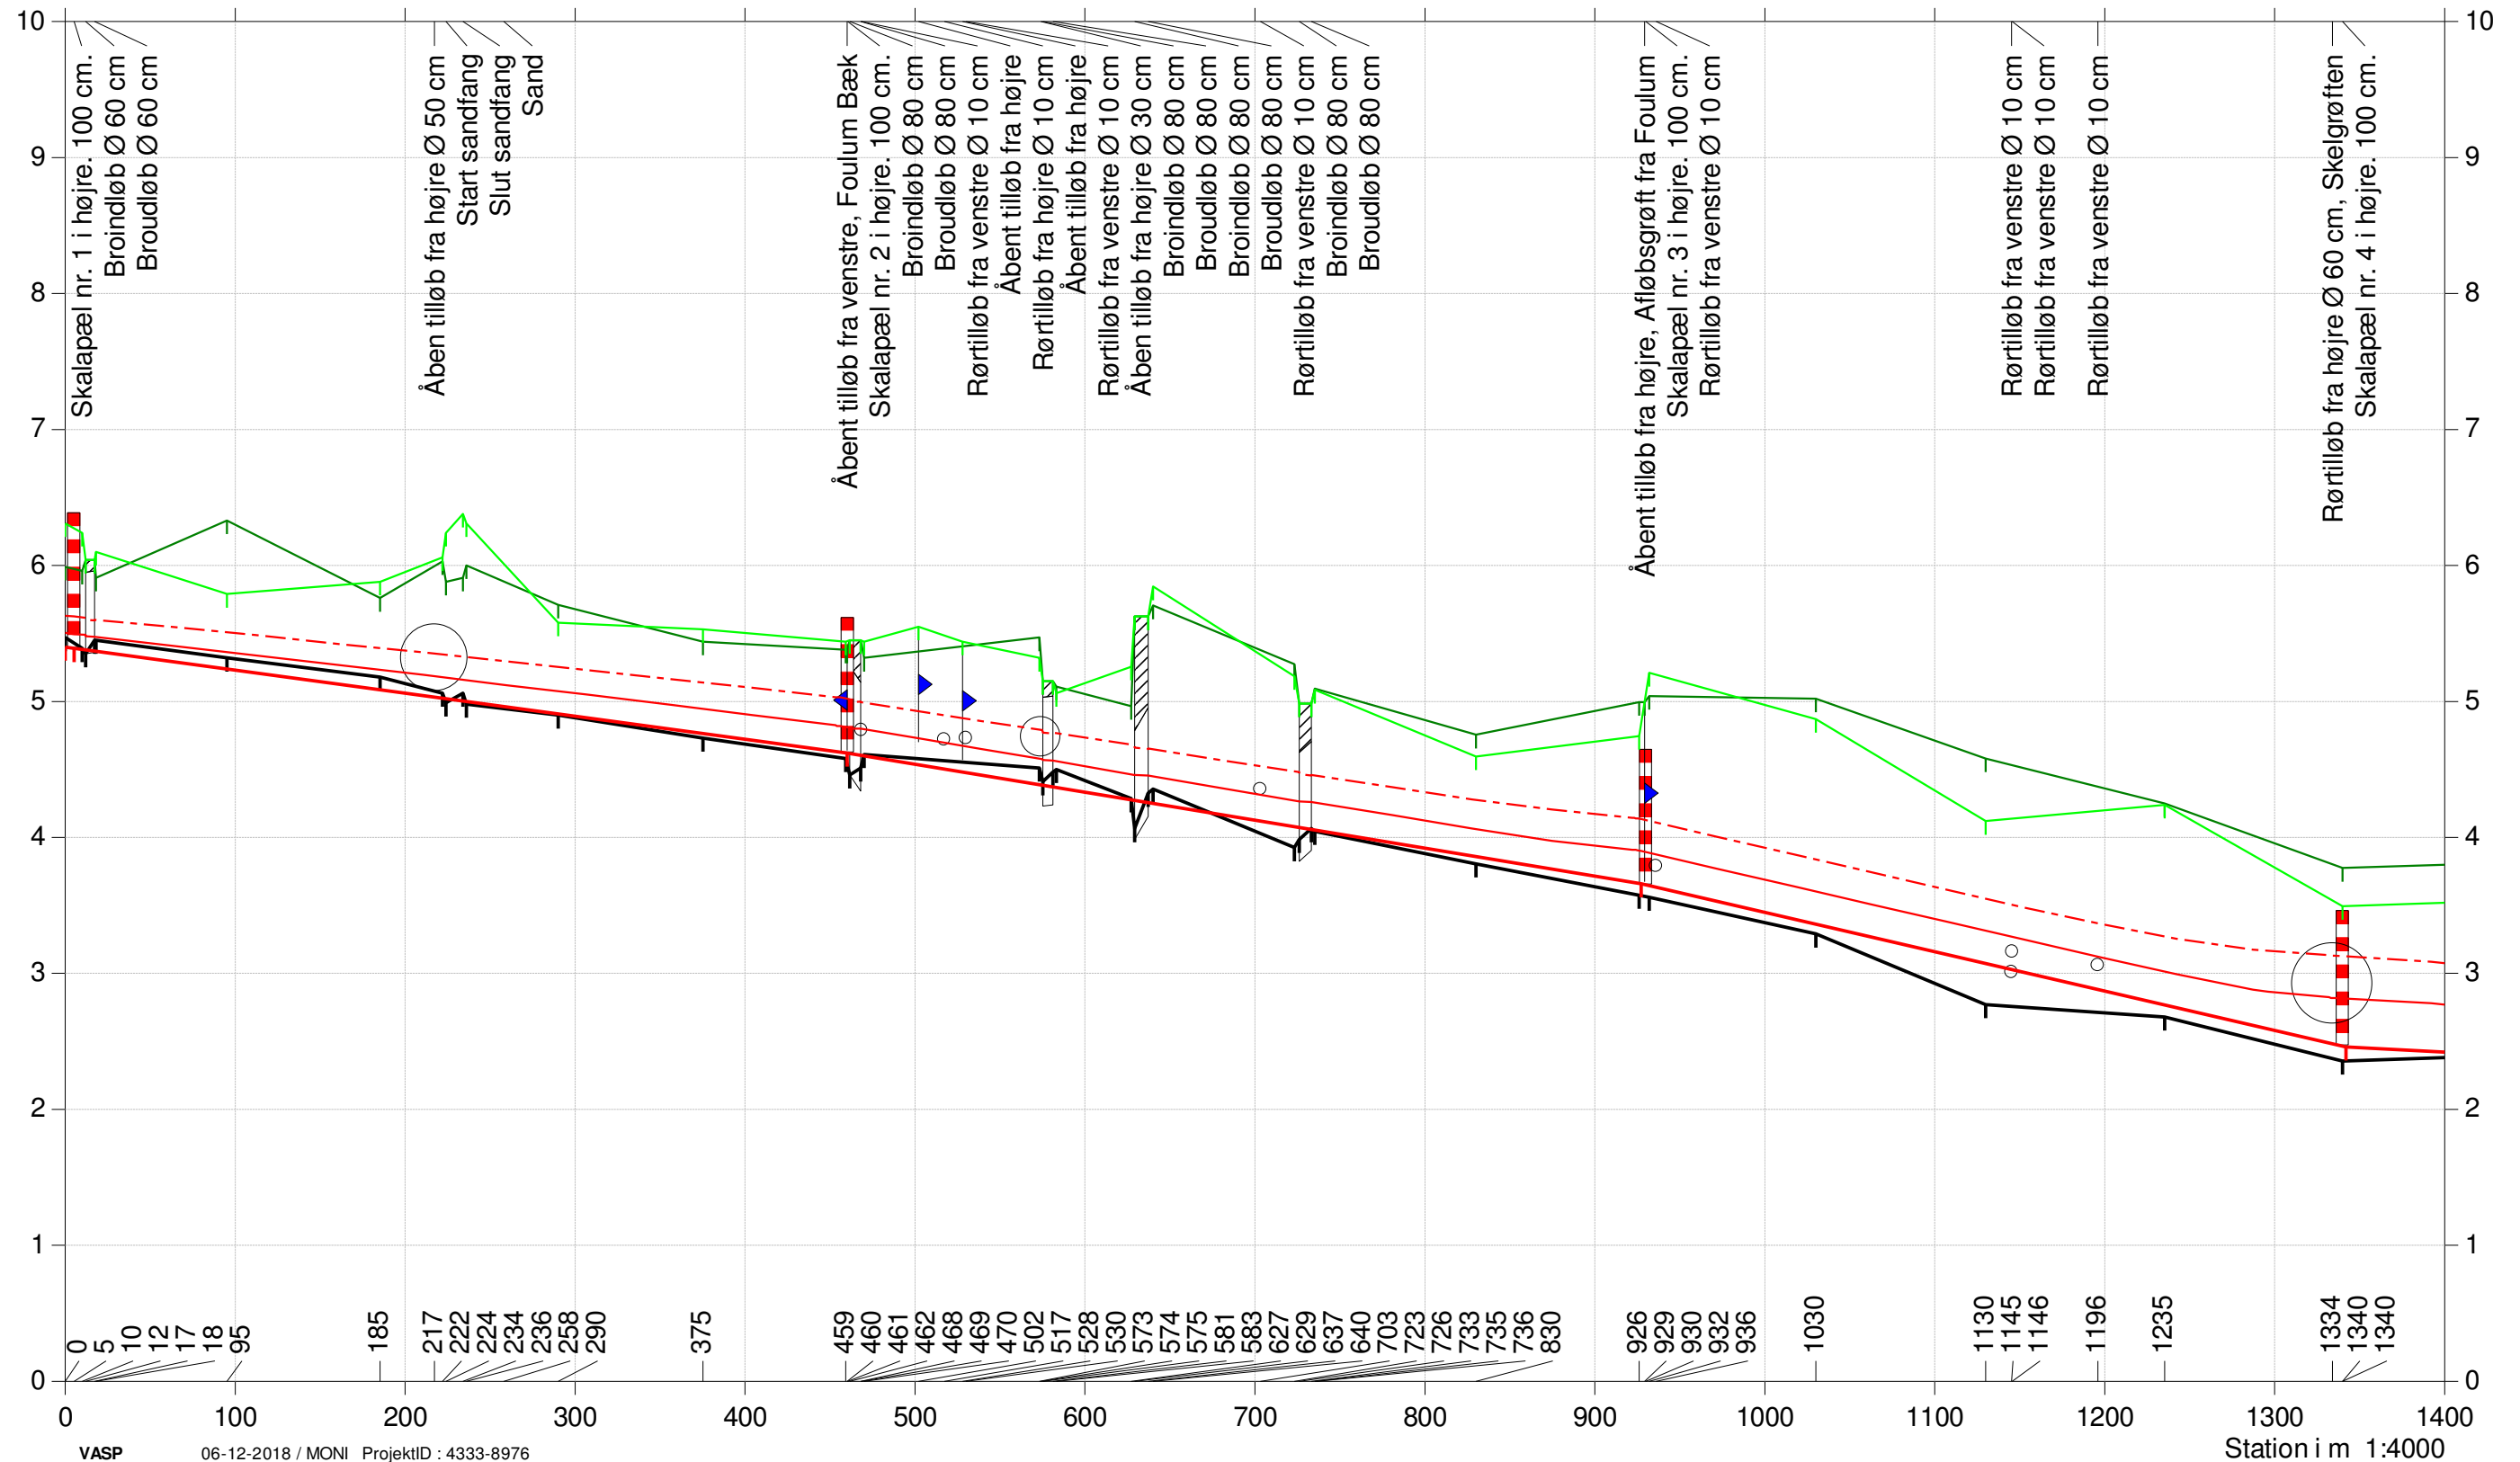
Bilag 5

Beregneede vandspejl for regulativforslag

Kote i m DVR90 1:50

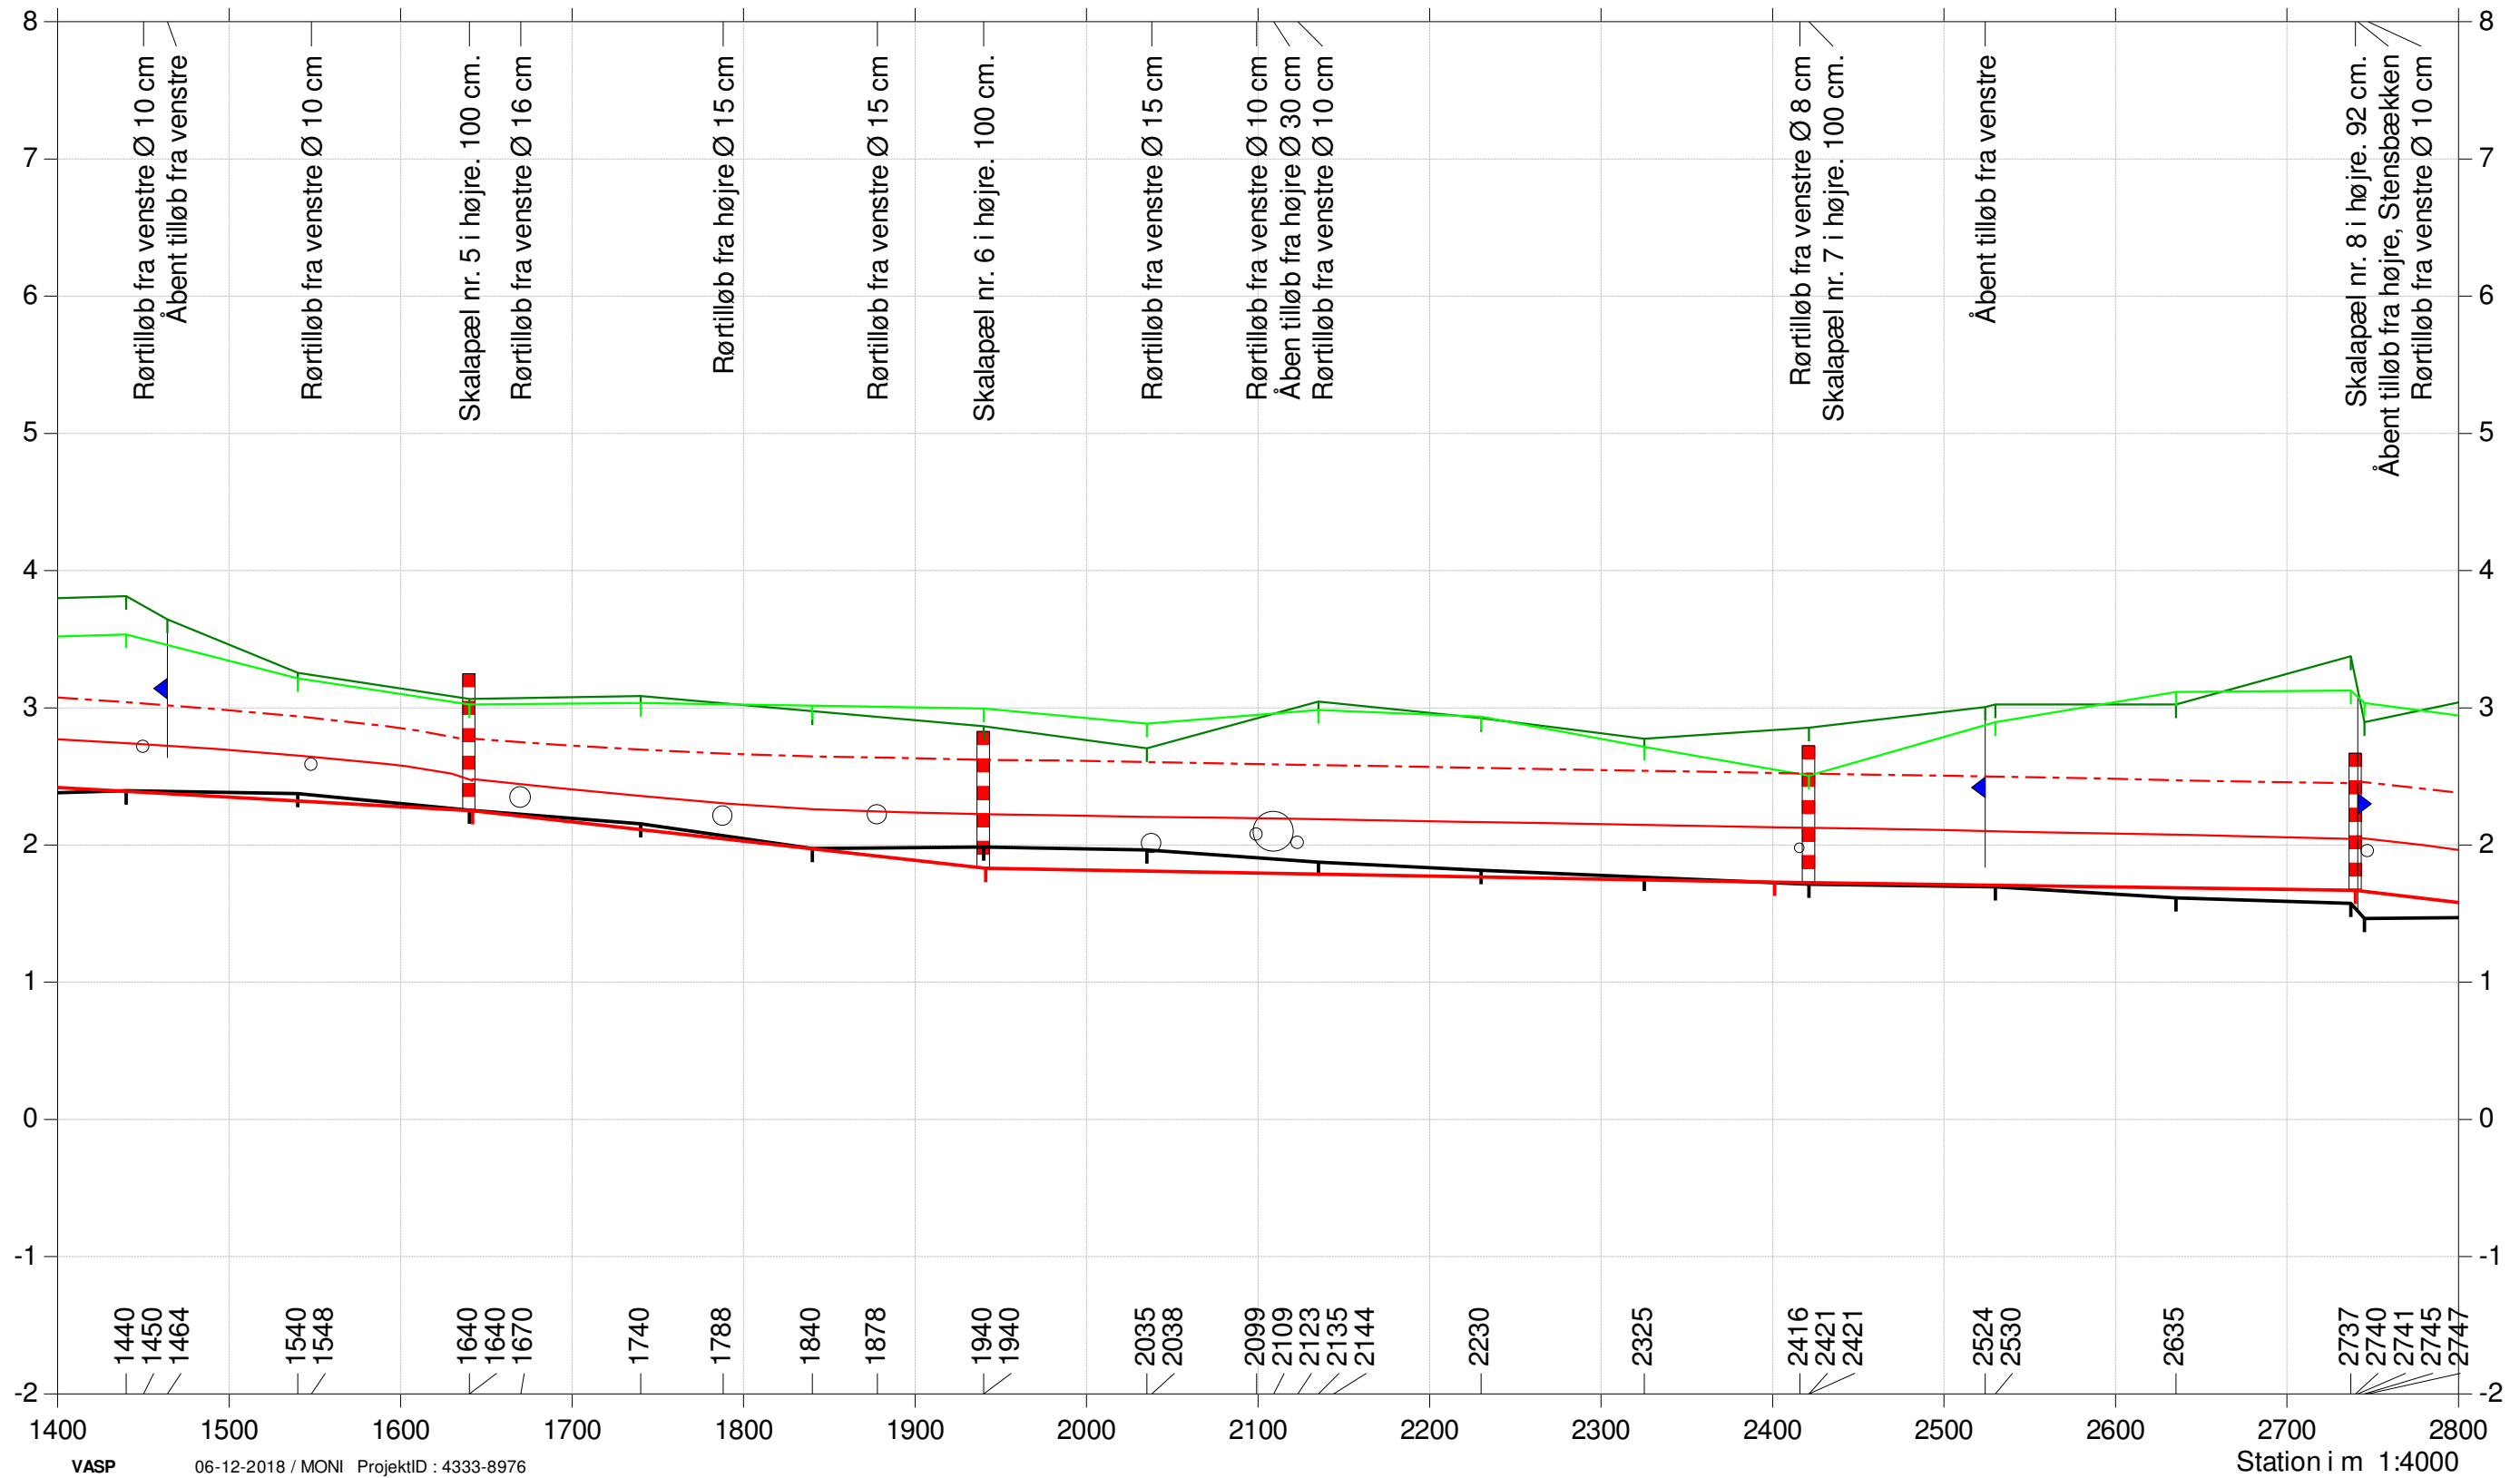
Bilag 5

Beregnete vandspejl for regulativforslag

Kote i m DVR90 1:50

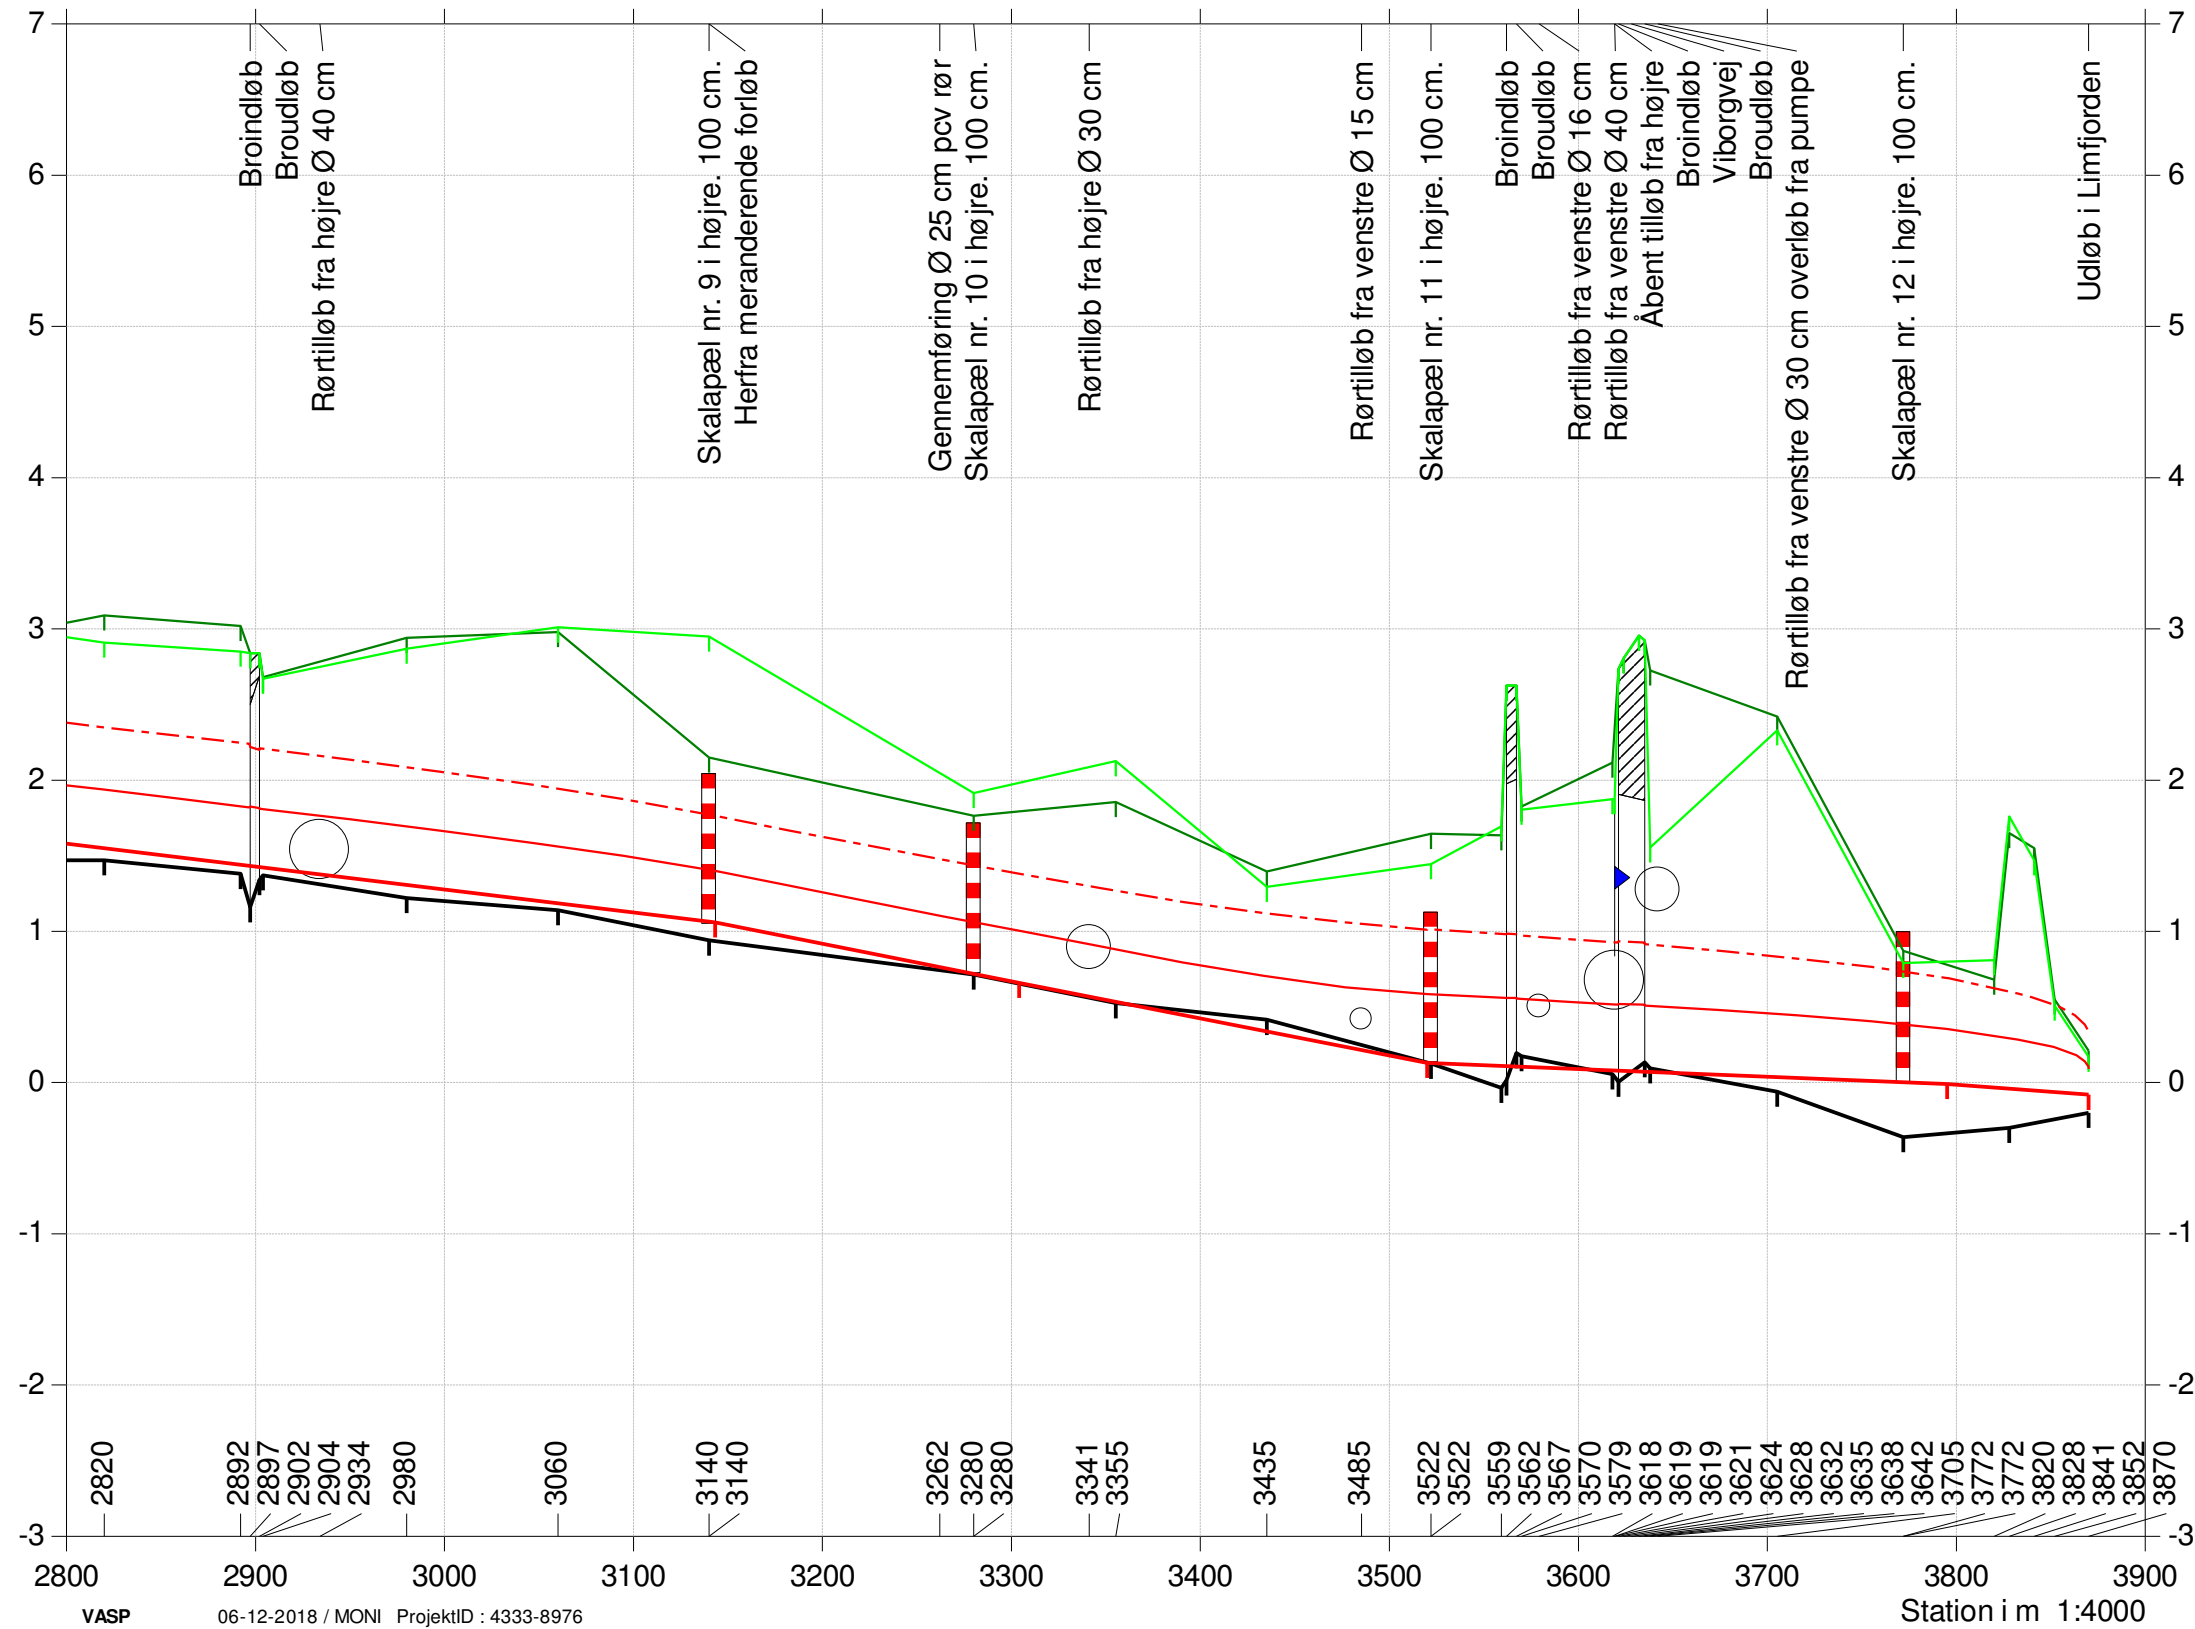
Beregnete vandspejl for
regulativforslag

Kote i m DVR90 1:50
