## Badevandsprofil

**Trend, Gl. Amtsvej 30**

Dato:20.02.2020

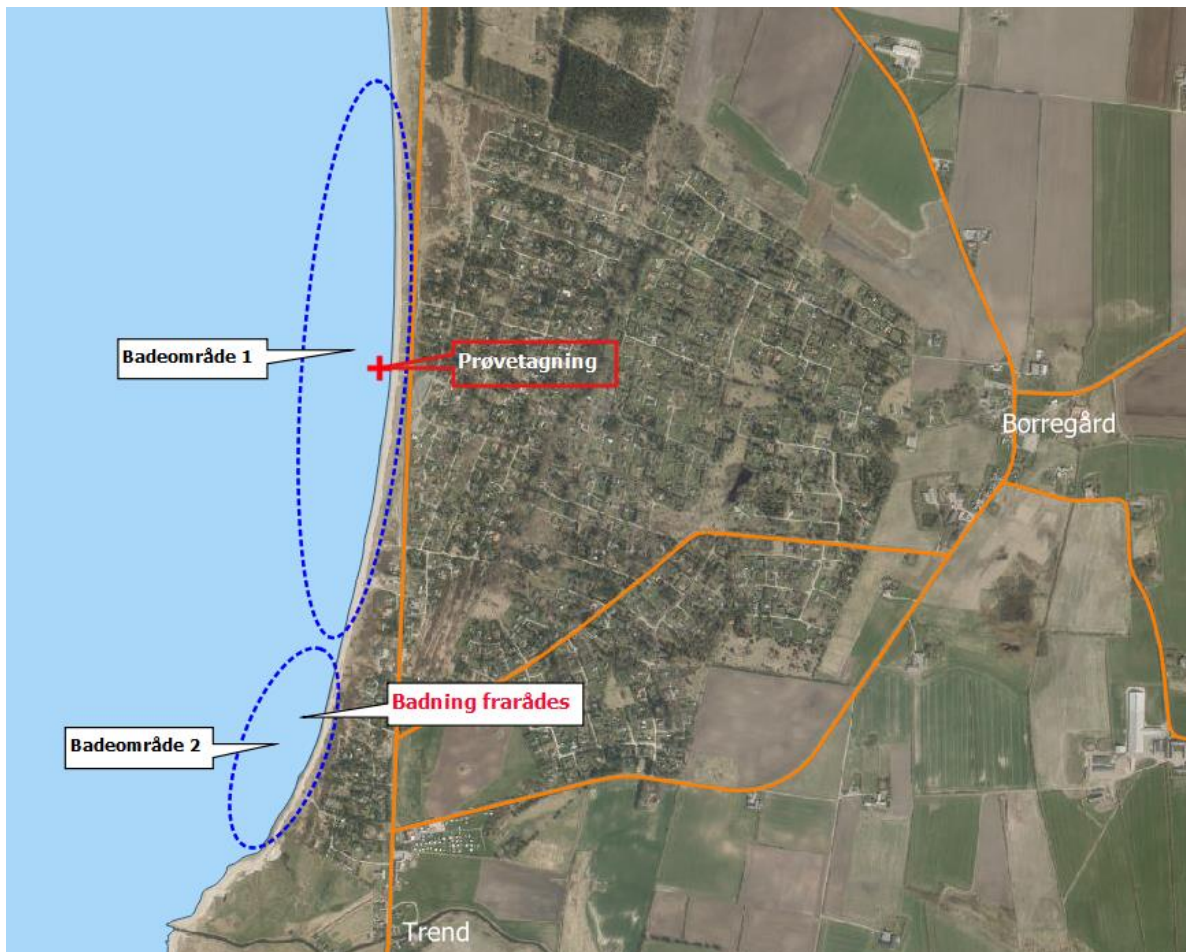
### Kort over stranden:

Badevandet er ikke klassificeret men det er sætvanligvis godt på strækningen udfør Gl. Amtsvej 30 (Badeområde 1).

Derimod frarådes badning i Badeområde 2, da der lejlighedsvis kan forekomme bakterier i vandet. Disse stammer formentlig fra det organiske materialer, der ligger i vigen og på stranden syd for området.

Stranden benævnt Trend strand udgør badeområde 1 på ovenstående oversigtsbillede. Dens udstrækning er ca. 1000 m. Den er ca. 25 m bred og består næsten udelukkende af sand. Den fine sandstrand fortsætter ud i vandet, hvor bunden falder jævnt.
